**Hochschule für Technik und Wirtschaft
Dresden**
Forschungsinstitut Fahrzeugtechnik

Abschlussbericht

Thema: Weiterentwicklung der Abgasuntersuchung bei Kraft-
fahrzeugen
Vorhaben FKZ: 3709 45 170

Auftraggeber: Umweltbundesamt (UBA)
Fachgebiet I3.2
Wörlitzer Platz 1
06844 Dessau-Roßlau

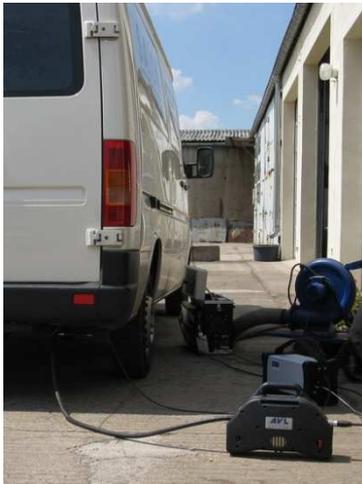
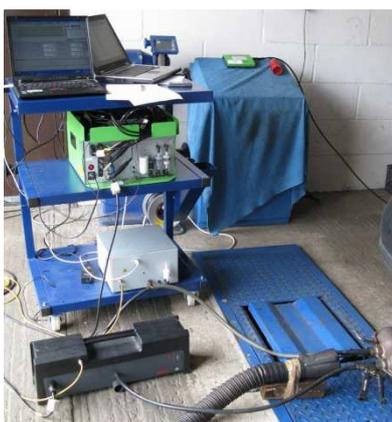
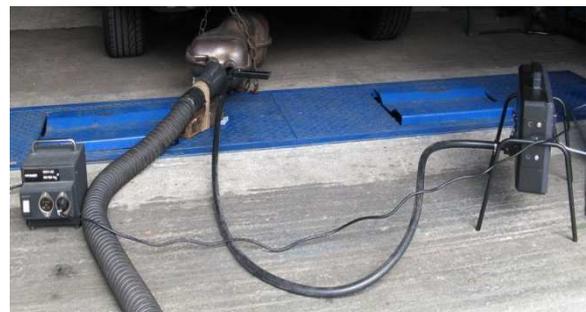
Abb. 4.1: Abgasmessungen in Dessau-Roßlau mit Messgeräten der Firmen AVL, MAHA, Junkalor (oben von links), Bosch und Sensors (unten von links)

Für die Abgasmessungen nach Abb. 4.1, die in der KFZ-Werkstatt Herrmann in Dessau-Roßlau durchgeführt wurden, kamen folgende 2 Fahrzeuge zum Einsatz:

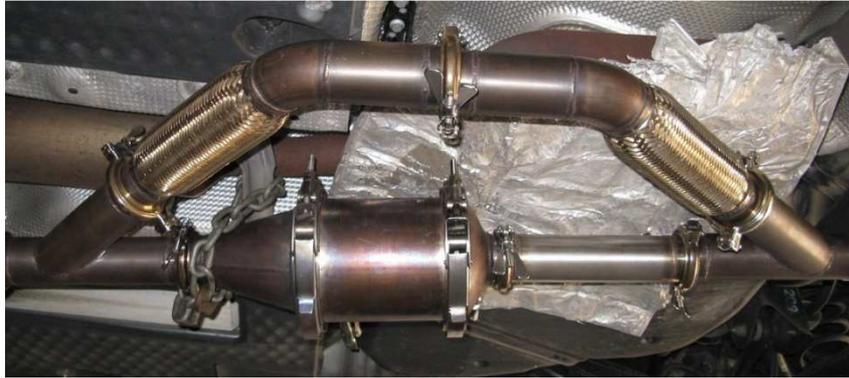
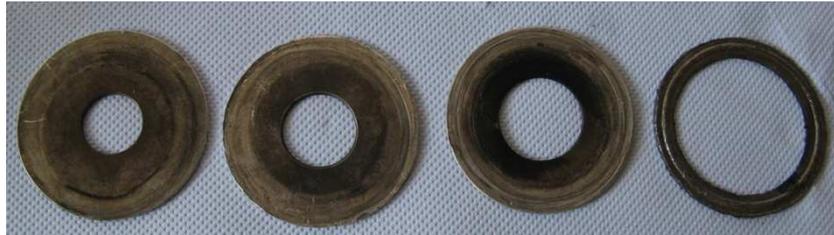
Abb. 4.2 zeigt die am Fahrzeug montierte Abgasanlage und die Blendenvariation.

Abb. 4.2: Abgasanlage am *Diesel 1* für AU-Messungen in Dessau-Roßlau

Für die Abgasmessungen am *Diesel 1* ist dieser mit einer speziellen Abgasanlage ausgerüstet worden, wobei parallel zum DPF ein Bypass eingebaut wurde, in dem unterschiedlich große Durchflussquerschnitte realisiert werden konnten. Durch diesen Versuchsaufbau war es möglich, die Abgaszusammensetzung an den Endrohren der Abgasanlage in folgenden fünf Stufen zu variieren:

- Bypass verschlossen, Abgas zu 100 % über DPF
- Bypass mit Blende, Durchmesser 25 mm
- Bypass mit Blende, Durchmesser 30 mm
- Bypass mit Blende, Durchmesser 35 mm
- DPF verschlossen, Abgas zu 100 % über Bypass

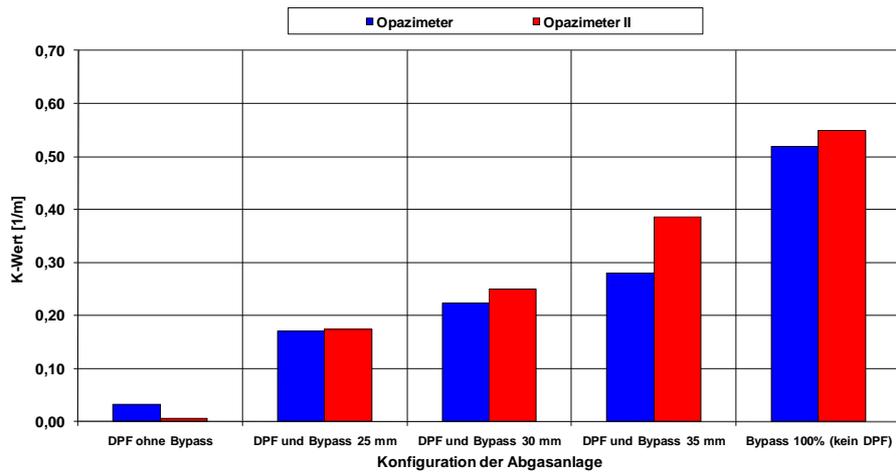
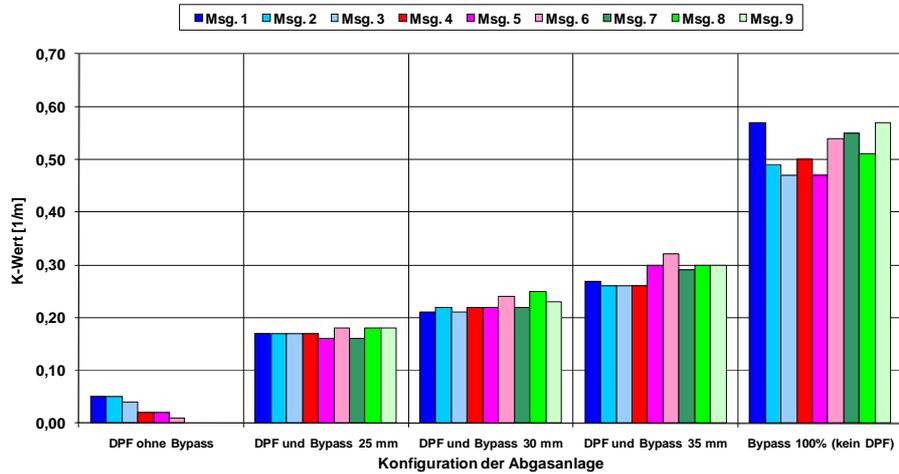
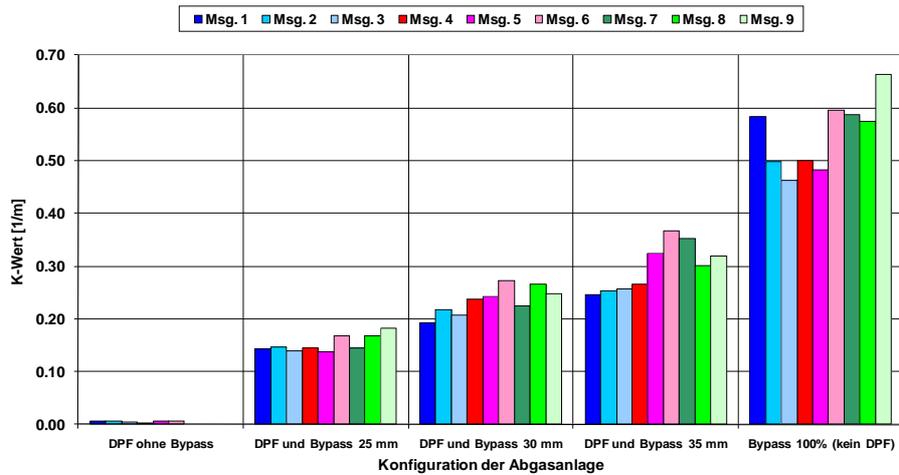
Vergleich AU-Messungen am Fahrzeug *Diesel 1* (EURO 4) mit Messtechnik *Typ B*
(Messwerte korrigiert), Dessau-Roßlau, 14.07.2010

AU-Messungen an einem am Fahrzeug *Diesel 1* (EURO 4) mit Opazimeter *Typ B*,
Dessau-Roßlau, 14.07.2010

AU-Messungen an einem am Fahrzeug *Diesel 1* (EURO 4) mit Opazimeter II *Typ B*
(Messwerte korrigiert), Dessau-Roßlau, 14.07.2010

Abb. 4.3: AU-Messungen mit Messgeräten *Typ B* in Dessau-Roßlau

Abb. 4.3 bis 4.7 zeigen die Ergebnisse der durchgeführten Messungen am *Diesel 1* mit der beschriebenen variablen Abgasanlage. Es werden zuerst jeweils die Mittelwerte der bei der jeweiligen Konfiguration der Abgasanlage durchgeführten Abgasmessungen gegenübergestellt und danach sind die mit den unterschiedlichen Geräten gemessenen einzelnen Gasstöße abgebildet. Es wurden von den in einer Prüfung vorgesehenen fünf Gasstößen je Messreihe, von denen der erste der Ermittlung der Abregeldrehzahl, der zweite dem Ausblasen der Abgasanlage und der 3. bis 5. der eigentlichen Messung des K-Wertes dient, die drei letztgenannten Messergebnisse, die auch im AU-Protokoll erscheinen würden, in den Abbildungen der Einzelmessungen dargestellt. Dabei wird in den Abbildungen je Prüfung eine farblich ähnliche Abstimmung für die zugehörigen Einzelmessungen gewählt, d.h. in zeitlicher Abfolge der Prüfung stehen Blauton für Messreihe 1 sowie Rot- und Grünton für die Messreihen 2 und 3. Für die jeweils 3 durchgeführten Messreihen sind die Mittelwerte ausgewertet und mit den Messwerten der „Opazimeter II“ verglichen worden.

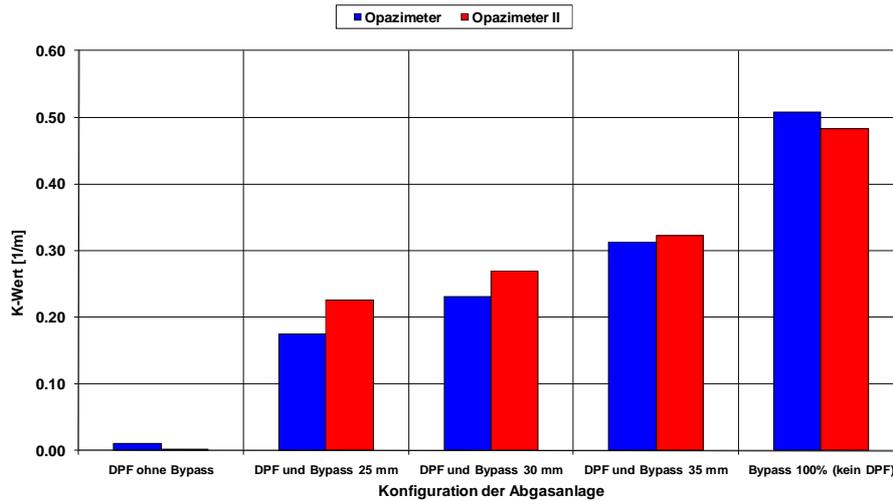
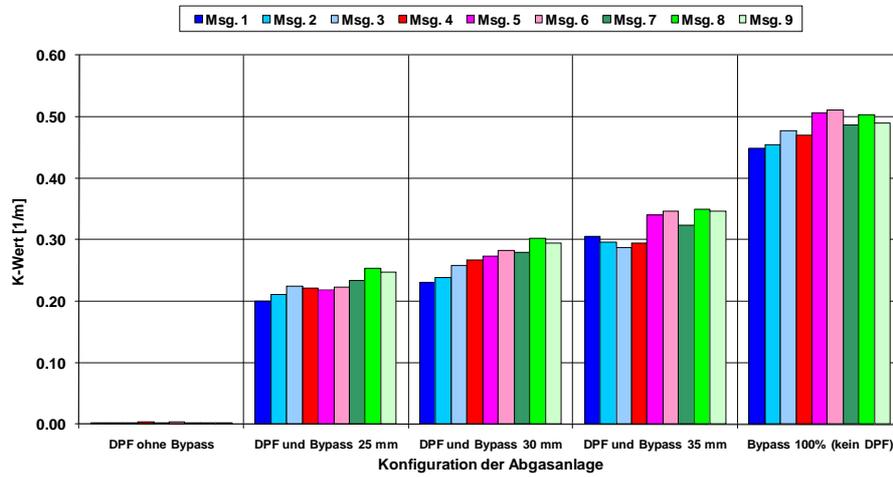
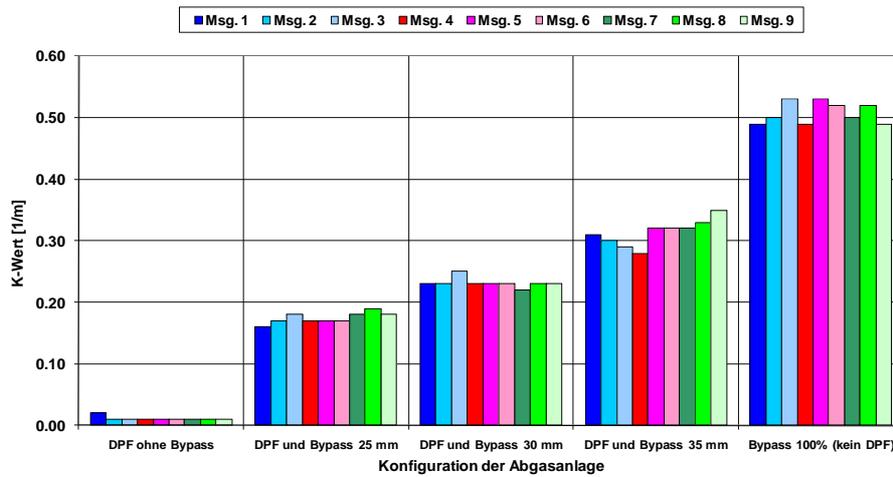
Vergleich AU-Messungen am Fahrzeug *Diesel 1* (EURO 4) mit Messtechnik *Typ D*
(Messwerte korrigiert), Dessau-Roßlau, 14.07.2010

AU-Messungen am Fahrzeug *Diesel 1* (EURO 4) mit Opazimeter *Typ D*
(Messwerte korrigiert), Dessau-Roßlau, 14.07.2010

AU-Messungen am Fahrzeug *Diesel 1* (EURO 4) mit Opazimeter II *Typ D*,
Dessau-Roßlau, 14.07.2010

Abb. 4.4: AU-Messungen mit Messgeräten *Typ D* in Dessau-Roßlau

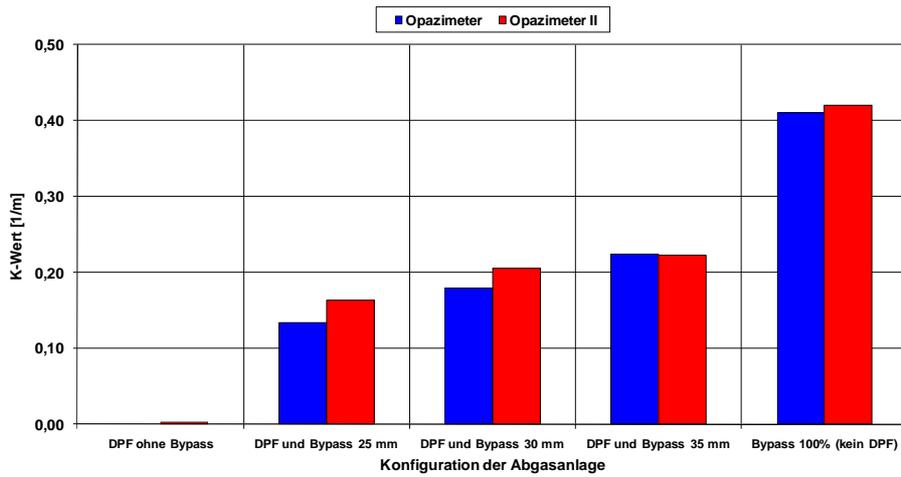
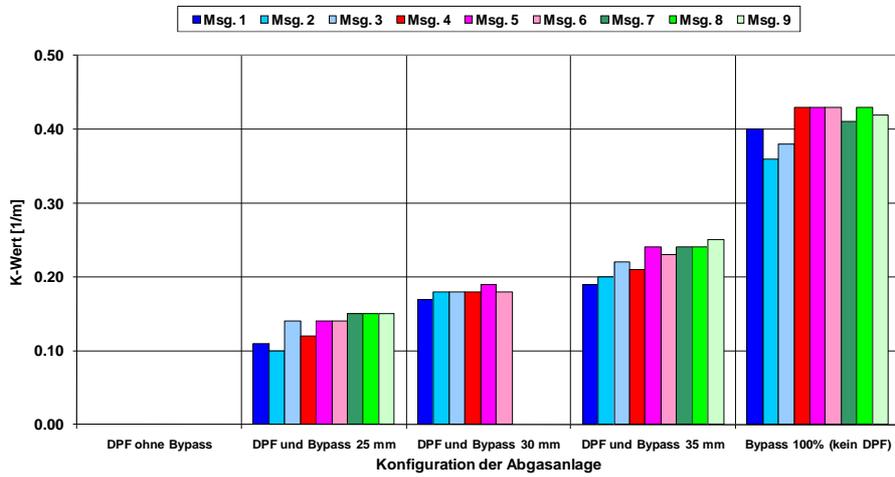
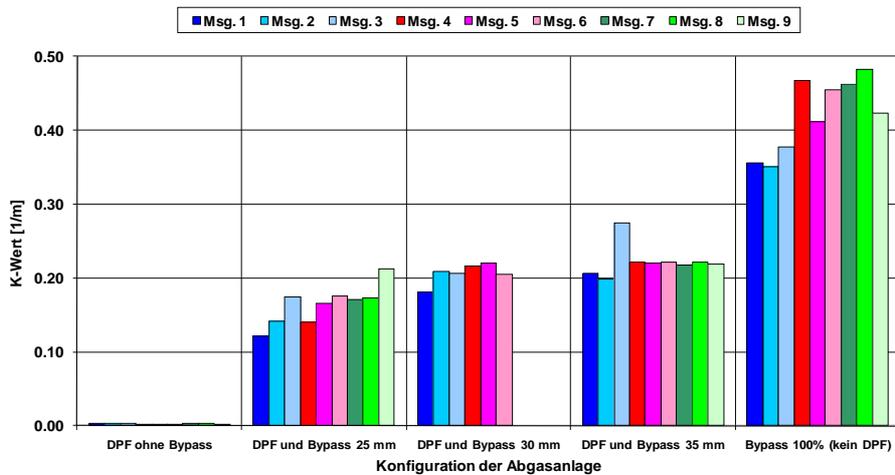
Vergleich AU-Messungen am Fahrzeug *Diesel 1* (EURO 4) mit Messtechnik *Typ E*,
Dessau-Roßlau, 14.07.2010

AU-Messungen am Fahrzeug *Diesel 1* (EURO 4) mit Opazimeter *Typ E*
Dessau-Roßlau, 14.07.2010

AU-Messungen am Fahrzeug *Diesel 1* (EURO 4) mit Opazimeter II *Typ E*
(Messwerte korrigiert), Dessau-Roßlau, 14.07.2010

Abb. 4.5: AU-Messungen mit Messgeräten *Typ E* in Dessau-Roßlau

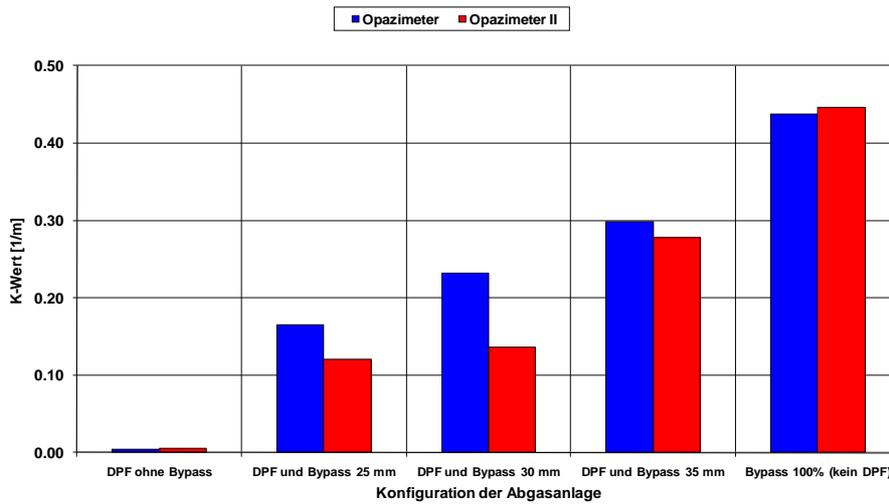
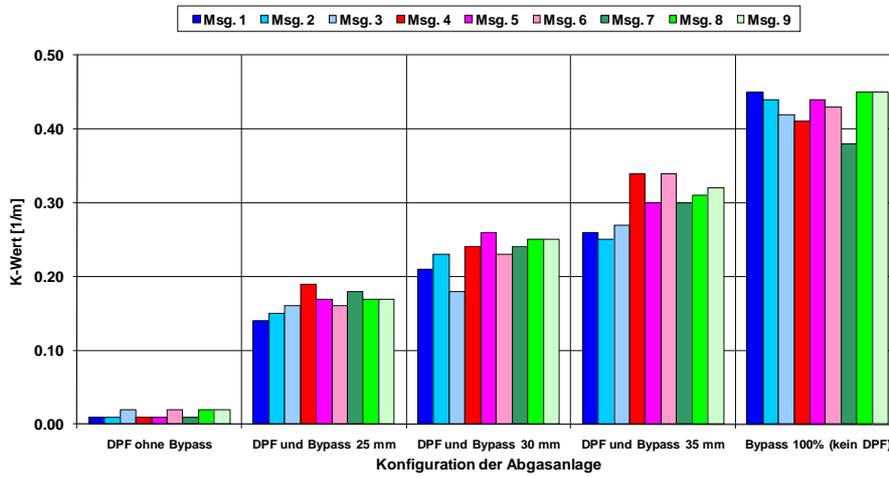
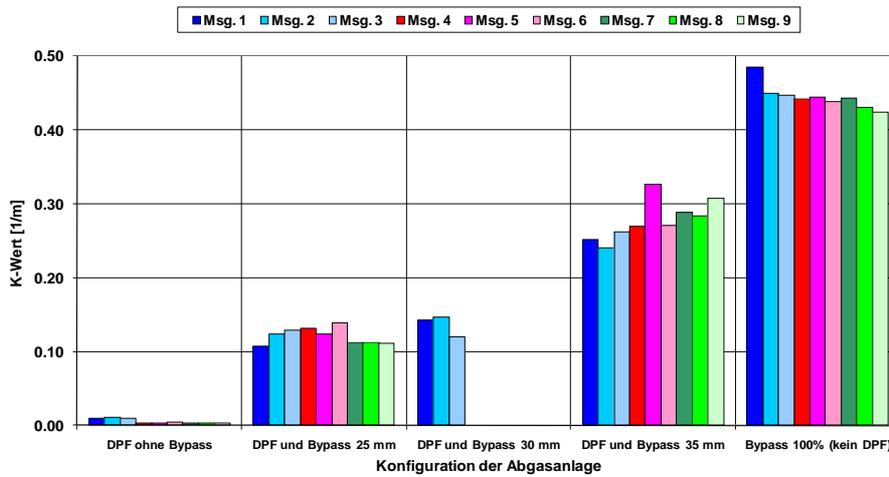
Vergleich AU-Messungen am Fahrzeug *Diesel 1* (EURO 4) mit Messtechnik *Typ A*
Dessau-Roßlau, 15.07.2010

AU-Messungen am Fahrzeug *Diesel 1* (EURO 4) mit Opazimeter *Typ A*
Dessau-Roßlau, 15.07.2010

AU-Messungen am Fahrzeug *Diesel 1* (EURO 4) mit Opazimeter II *Typ A*
Dessau-Roßlau, 15.07.2010

Abb. 4.6: AU-Messungen mit Messgeräten *Typ A* in Dessau-Roßlau

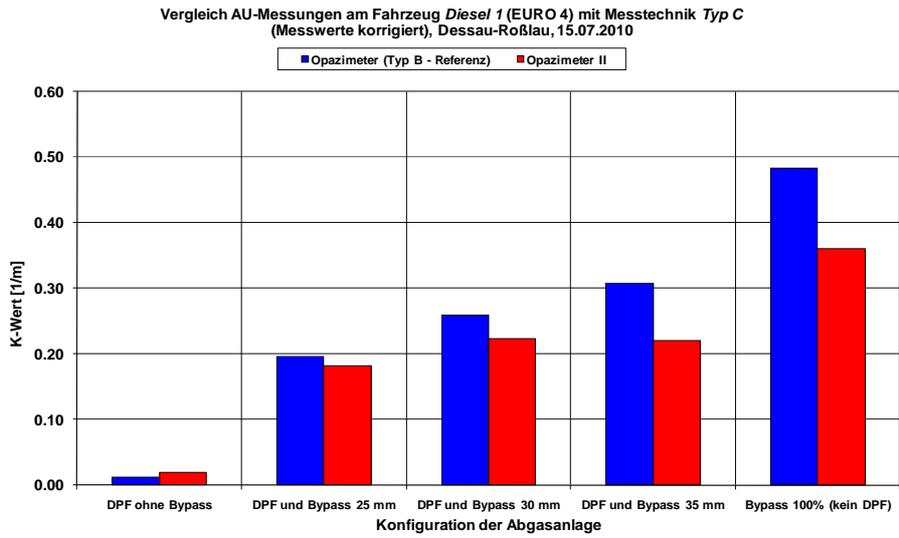
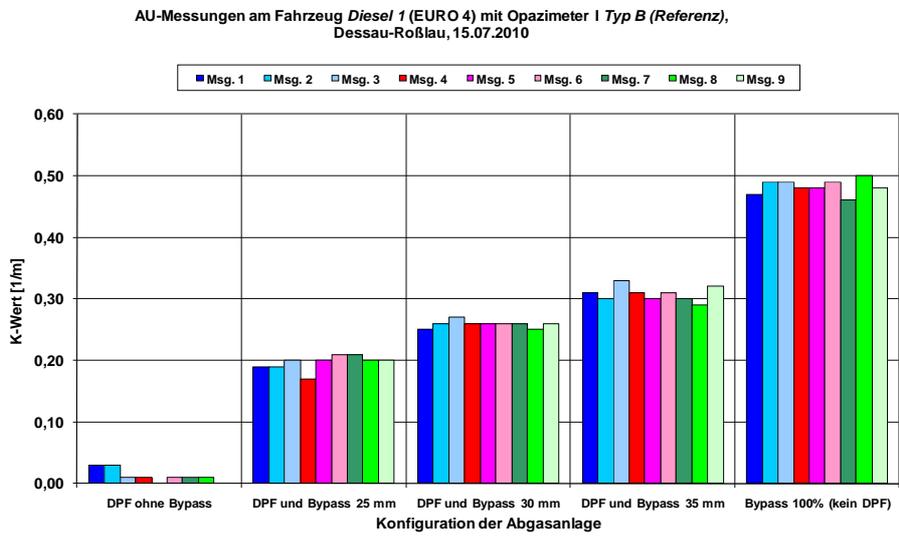
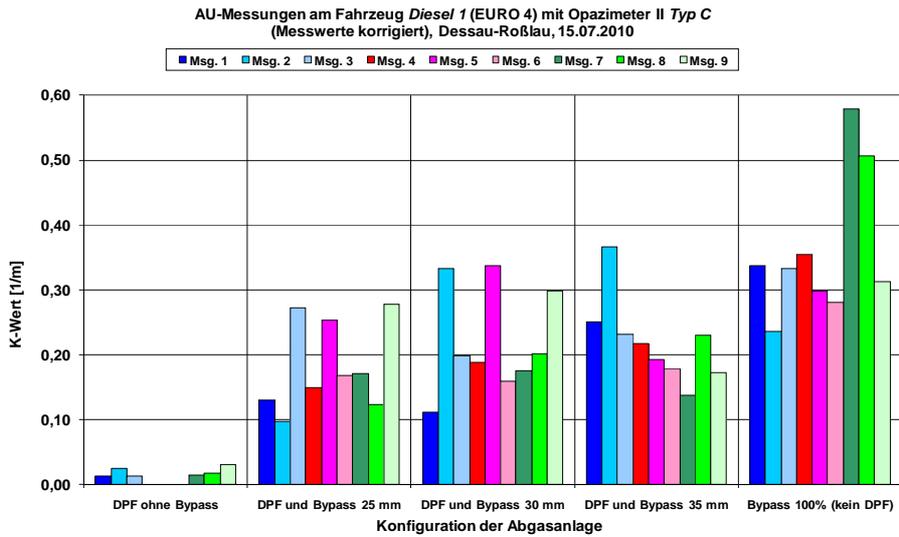
Abb. 4.7: AU-Messungen mit Opazimetern II *Typ C* und *Referenz Typ B* in Dessau-Roßlau

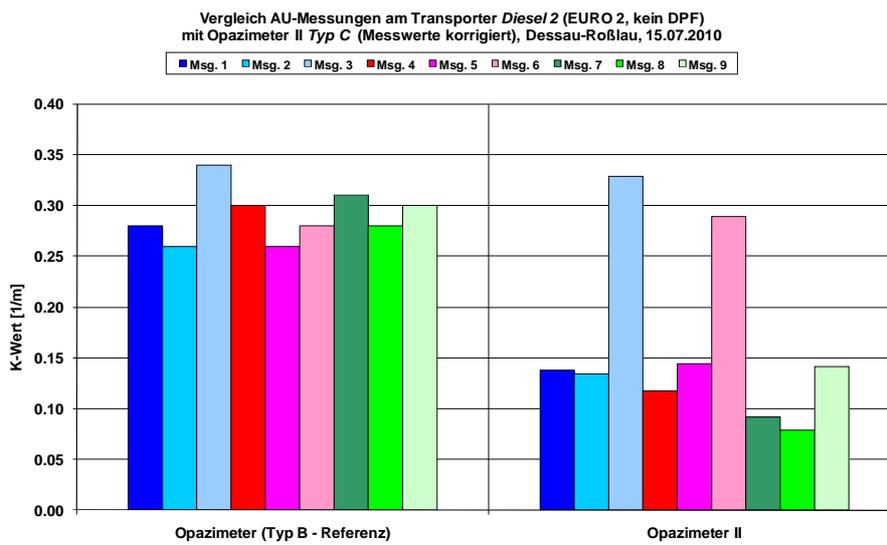
Abb. 4.8: AU-Messungen mit Opazimetern II Typ C in Dessau-Roßlau

In den Diagrammen der Abbildungen 4.8 bis 4.12 sind die Ergebnisse von Abgasuntersuchungen am Fahrzeug *Diesel 2*, dem eingangs beschriebenen Transporter, dargestellt. Für die Messung mit Opazimeter Typ C in Abb. 4.8 gilt die gleiche Einschränkung hinsichtlich der Referenz, wie sie für Abbildung 4.7 beschrieben ist. Der Transporter hatte zwar keinen DPF, der emittierte Rußausstoß passt quantitativ aber noch gut in diese Messtechnikbetrachtung.

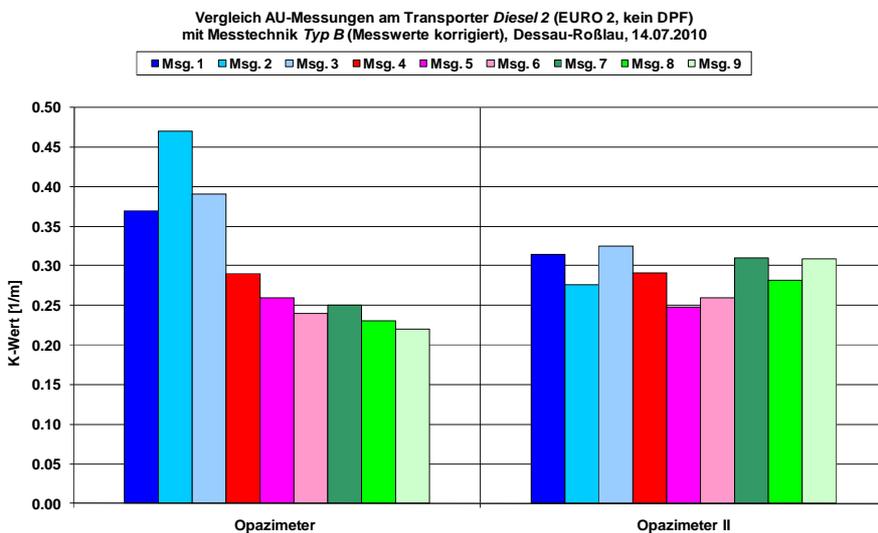
Abb. 4.9: AU-Messungen mit Messgeräten Typ B in Dessau-Roßlau

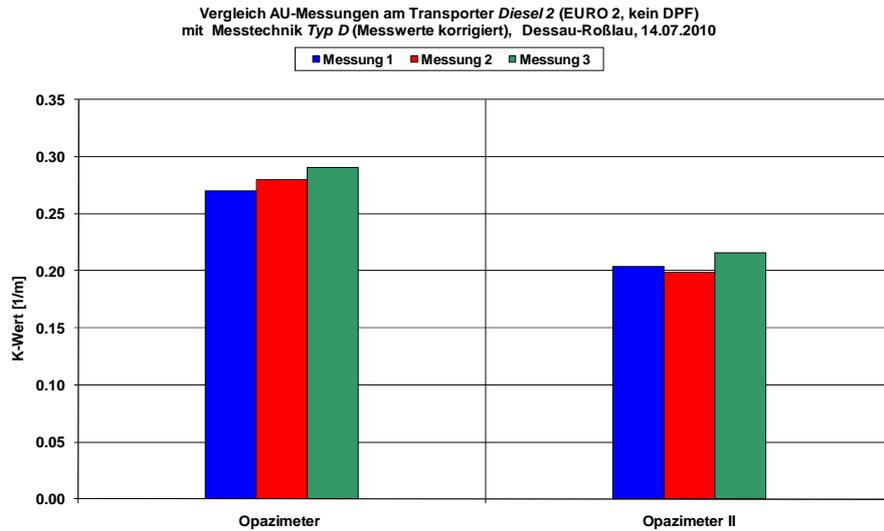
Abb. 4.10: AU-Messungen mit Messgeräten *Typ D* in Dessau-Roßlau

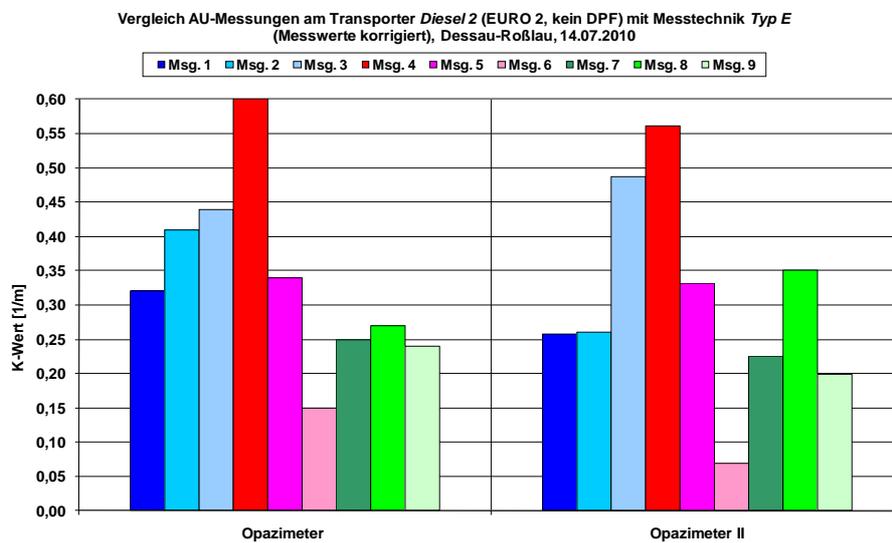
Abb. 4.11: AU-Messungen mit Messgeräten *Typ E* in Dessau-Roßlau

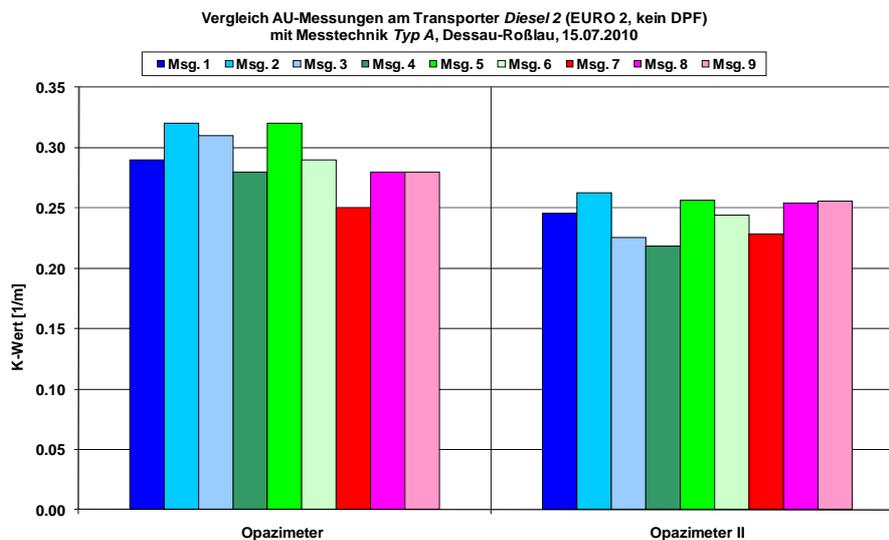
Abb. 4.12: AU-Messungen mit Messgeräten *Typ A* in Dessau-Roßlau

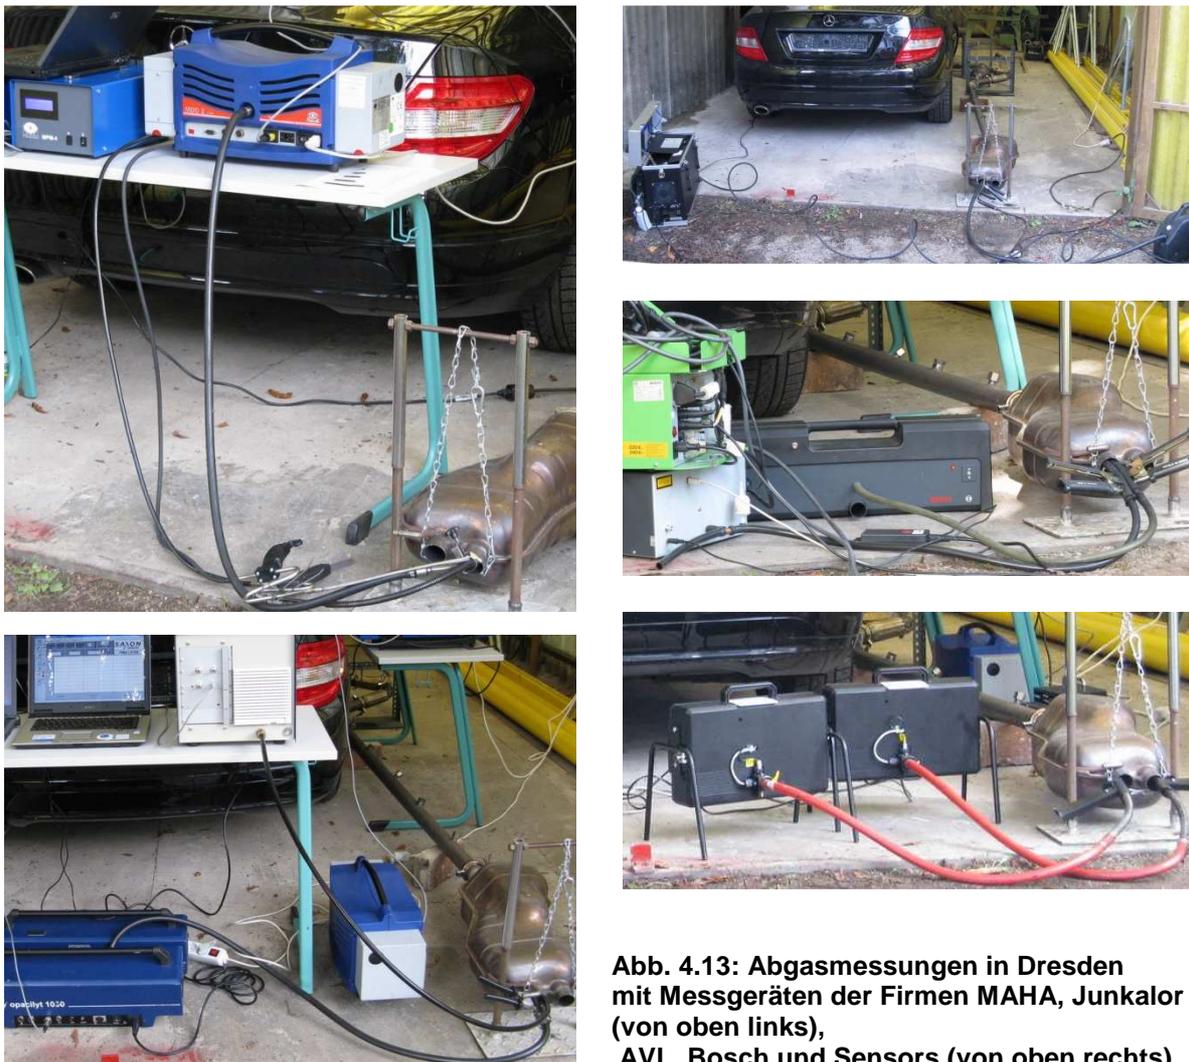
Abb. 4.13: Abgasmessungen in Dresden mit Messgeräten der Firmen MAHA, Junkalor (von oben links), AVL, Bosch und Sensors (von oben rechts)

An den Abgasmessungen in Dresden, die am Forschungsinstitut Fahrzeugtechnik der Hochschule für Technik und Wirtschaft mit einem Aufbau nach Abb. 4.13 durchgeführt wurden, beteiligten sich wieder alle fünf genannten Messtechnikhersteller. Gemessen wurde an einem PKW (*Diesel 3*: mit 2,2l Common Rail Direkteinspritzer mit DPF, Emissionsklasse Euro 4, Erstzulassung 01/2008), an dem die Montage der bereits in Dessau verwendeten variablen Abgasanlage entsprechend Abb. 4.14 erfolgte. Das Fahrzeug wurde von der Firma MAHA zur Verfügung gestellt.

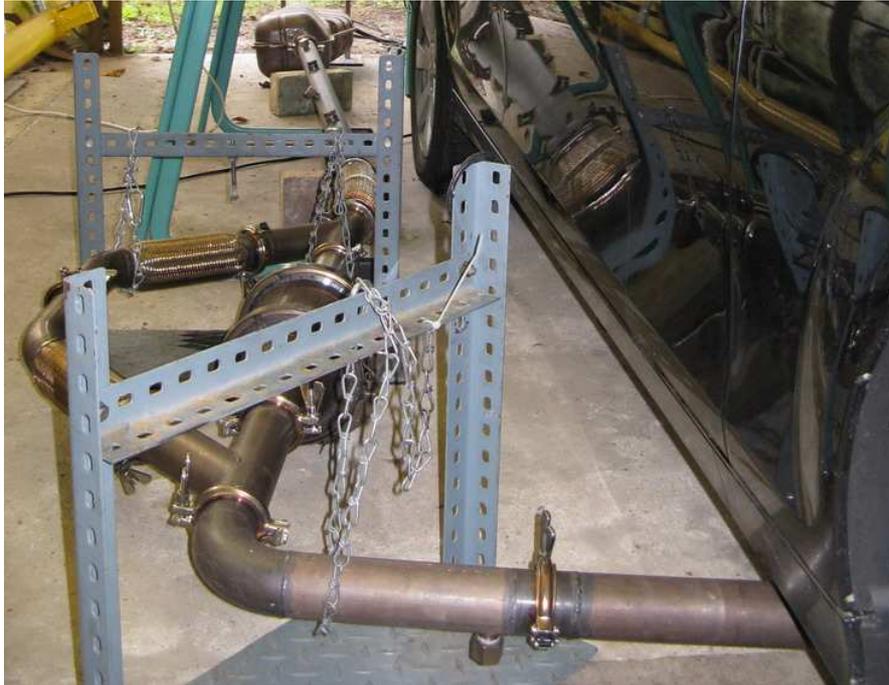
Abb. 4.14: Abgasanlage am PKW *Diesel 3* für AU-Messungen in Dresden

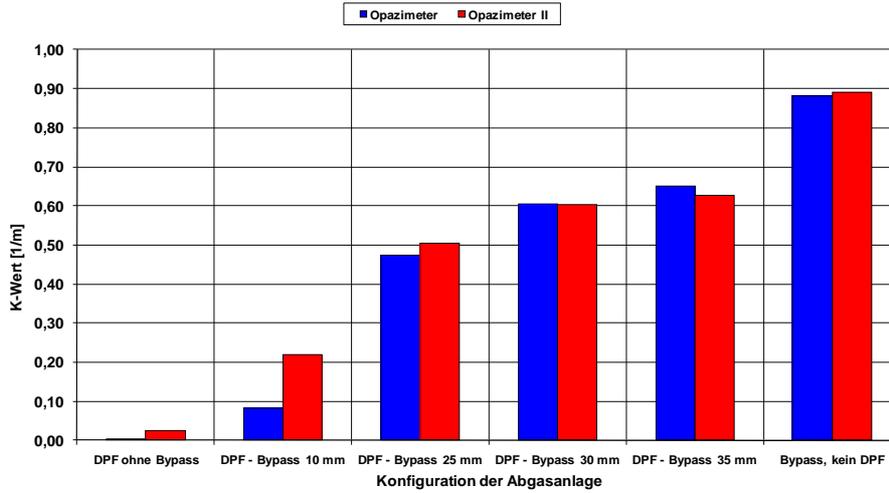
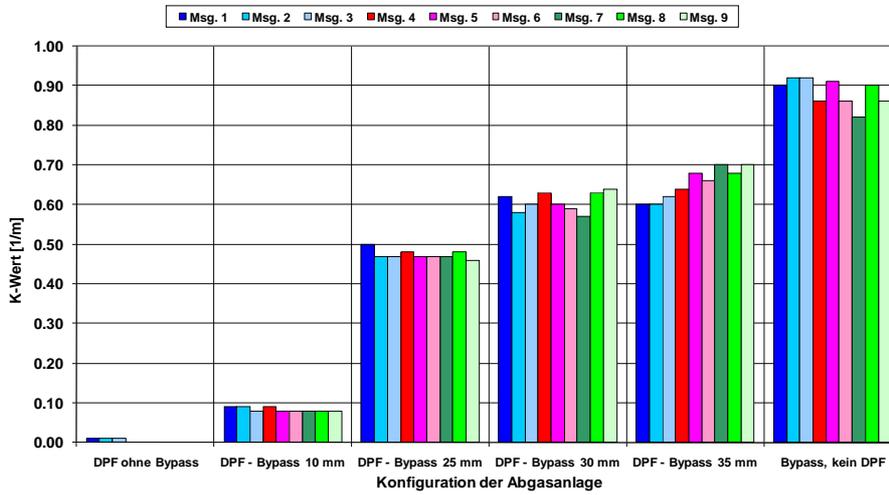
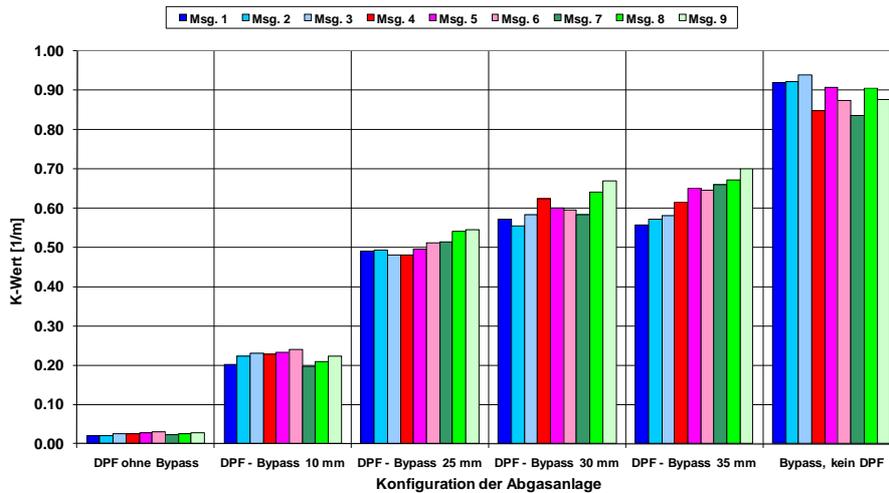
Vergleich AU-Messungen am Fahrzeug *Diesel 3* (EURO 4) mit Messtechnik *Typ D*
(Messwerte korrigiert), Dresden, 04.08.2010

AU-Messungen am Fahrzeug *Diesel 3* (EURO 4) mit Opazimeter *Typ D*,
Dresden, 04.08.2010

AU-Messungen am Fahrzeug *Diesel 3* (EURO 4) mit Opazimeter II *Typ D*
(Messwerte korrigiert), Dresden, 04.08.2010

Abb. 4.15: AU-Messungen mit Messgeräten *Typ D* in Dresden

Die Abb. 4.15 bis 4.19 zeigen die Ergebnisse der durchgeführten Messungen am *Diesel 3*. Zum Vergleich der verwendeten Messgeräte werden analog Abschnitt 4.1.2 zuerst die Mittelwerte der bei der jeweiligen Konfiguration der Abgasanlage durchgeführten Abgasmessungen gegenübergestellt und danach erfolgt ein Vergleich der mit den jeweiligen Geräten gemessenen einzelnen Gasstöße, die sich wiederum auf 9 Einzelmessungen aus 3 farblich abgesetzten Messreihen (blau, rot, grün) zusammensetzen. Die Reihenfolge richtet sich nach dem zeitlichen Ablauf der Einzelmessungen. Vor dem Start einer jeden Messreihe, also vor den ersten Messungen „DPF ohne Bypass“, die mit Messgeräten der *Typen B, C und E* durchgeführt wurden, ist der DPF in einem Ofen über mehrere Stunden bei einer Temperatur von etwa 650 °C regeneriert worden. Es kann davon ausgegangen werden, dass dabei sämtliche angesammelten Partikelablagerungen aus dem Filter entfernt worden sind. Weil bekannt ist, dass sich der Abscheidegrad eines DPF nach vollständiger Regeneration etwas verschlechtert und sich erst nach erneuter geringer Rußbeladung wieder normalisiert, sollte dieser Zustand hinsichtlich des Einflusses auf das Ergebnis einer Abgasuntersuchung zusätzlich betrachtet werden.

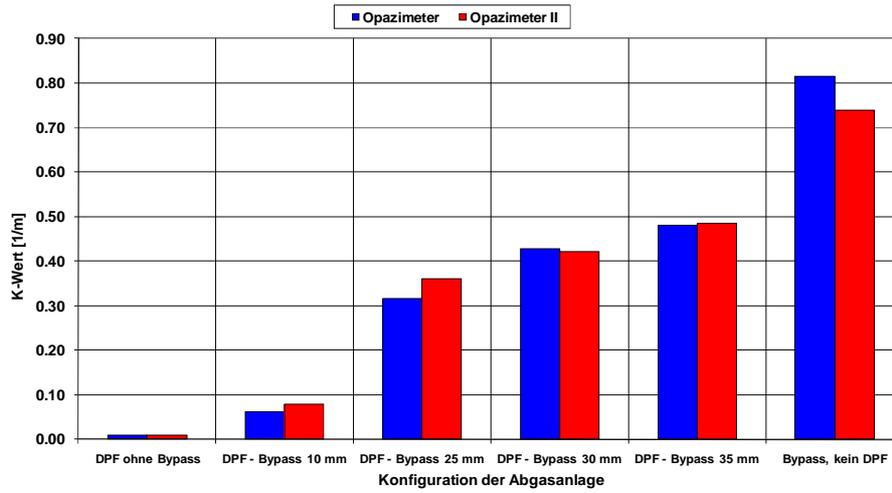
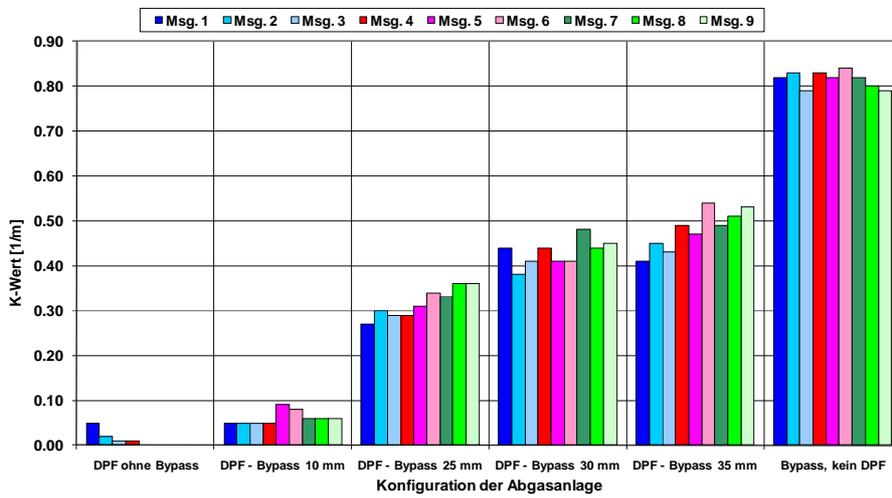
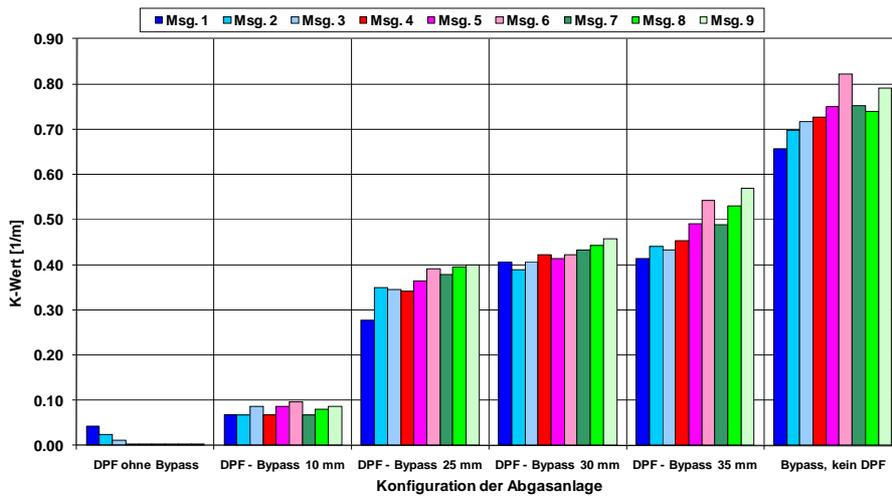
Vergleich AU-Messungen am Fahrzeug *Diesel 3* (EURO 4) mit Messtechnik *Typ B*
(Messwerte korrigiert), Dresden, 09.08.2010

AU-Messungen am Fahrzeug *Diesel 3* (EURO 4) mit Opazimeter *Typ B*,
Dresden, 09.08.2010

AU-Messungen am Fahrzeug *Diesel 3* (EURO 4) mit Opazimeter II *Typ B*
(Messwerte korrigiert), Dresden, 09.08.2010

Abb. 4.16: AU-Messungen mit Messgeräten *Typ B* in Dresden

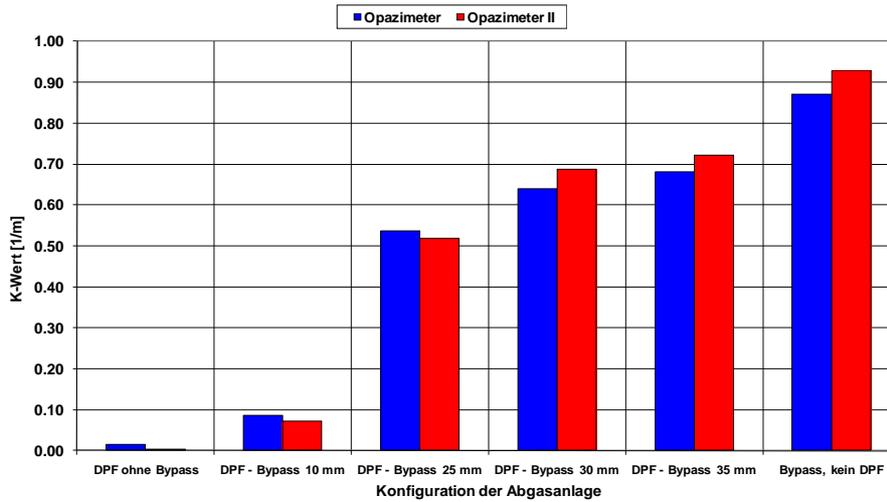
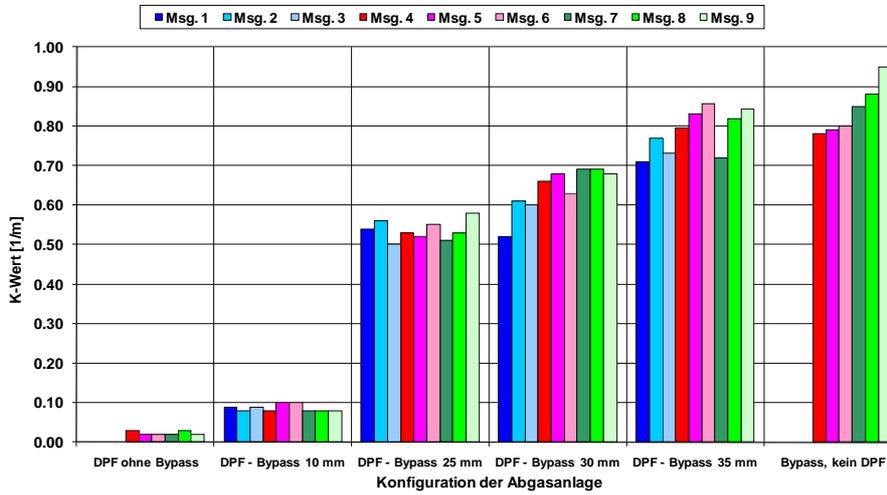
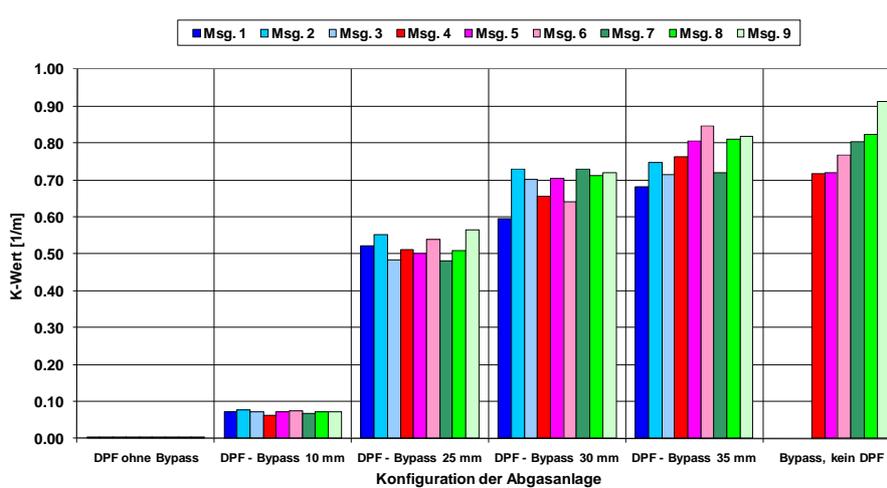
Vergleich AU-Messungen am Fahrzeug *Diesel 3* (EURO 4) mit Messtechnik *Typ A*,
Dresden, 10.08.2010

AU-Messungen am Fahrzeug *Diesel 3* (EURO 4) mit Opazimeter *Typ A*
(Messwerte korrigiert), Dresden, 10.08.2010

AU-Messungen am Fahrzeug *Diesel 3* (EURO 4) mit Opazimeter II *Typ A*
(Messwerte korrigiert), Dresden, 10.08.2010

Abb. 4.17: AU-Messungen mit Messgeräten *Typ A* in Dresden

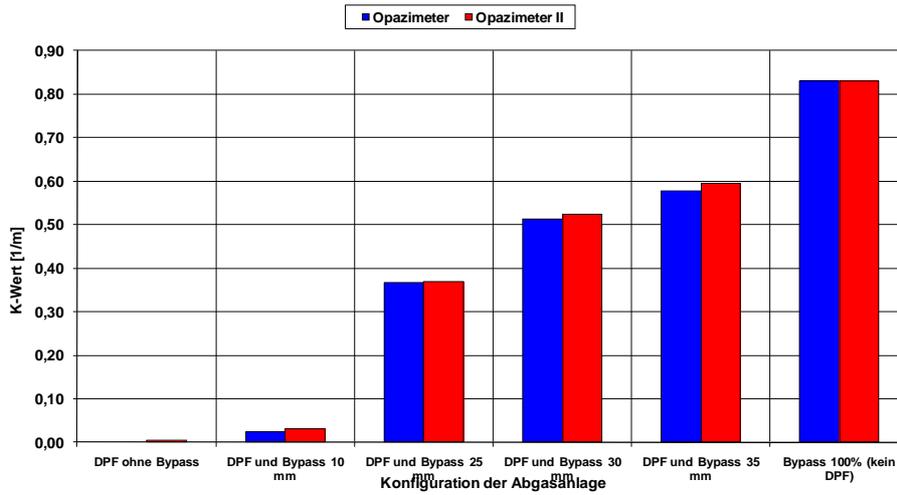
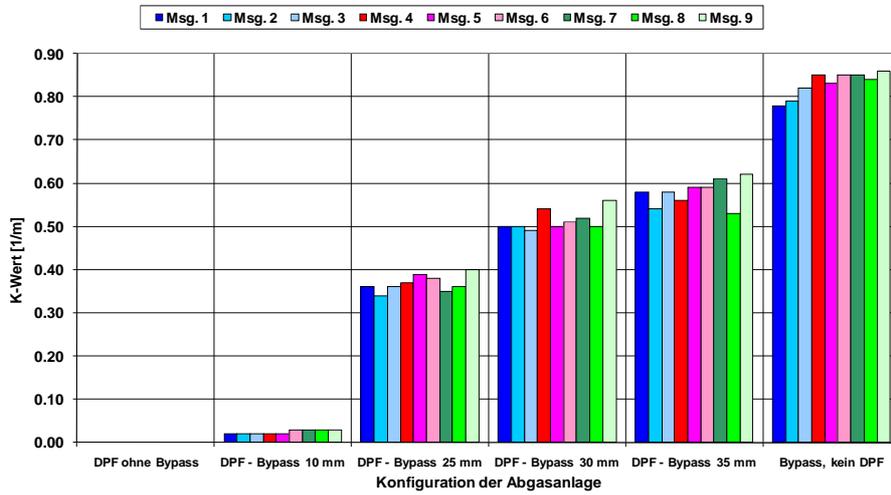
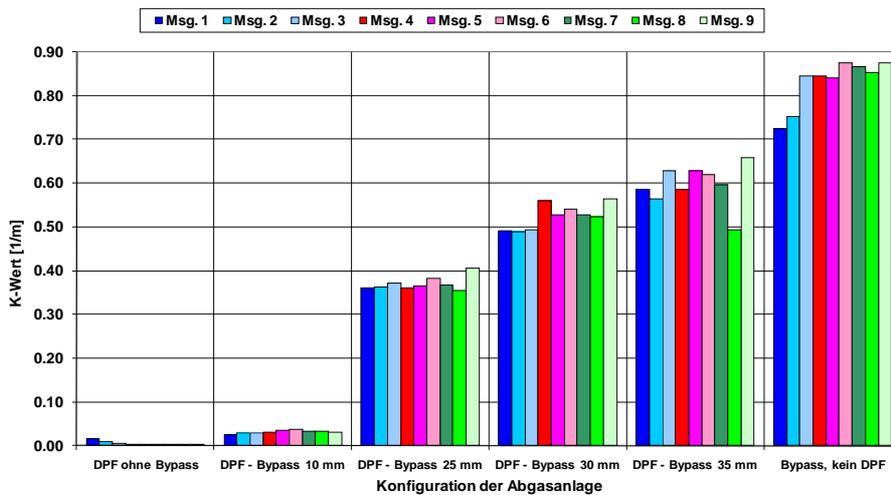
Vergleich AU-Messungen am Fahrzeug *Diesel 3* (EURO 4) mit Messtechnik *Typ E*
(Messwerte korrigiert), Dresden, 12.08.2010

AU-Messungen am Fahrzeug *Diesel 3* (EURO 4) mit Opazimeter *Typ E*
Dresden, 12.08.2010

AU-Messungen am Fahrzeug *Diesel 3* (EURO 4) mit Opazimeter II *Typ E*
(Messwerte korrigiert), Dresden, 12.08.2010

Abb. 4.18: AU-Messungen mit Messgeräten *Typ E* in Dresden

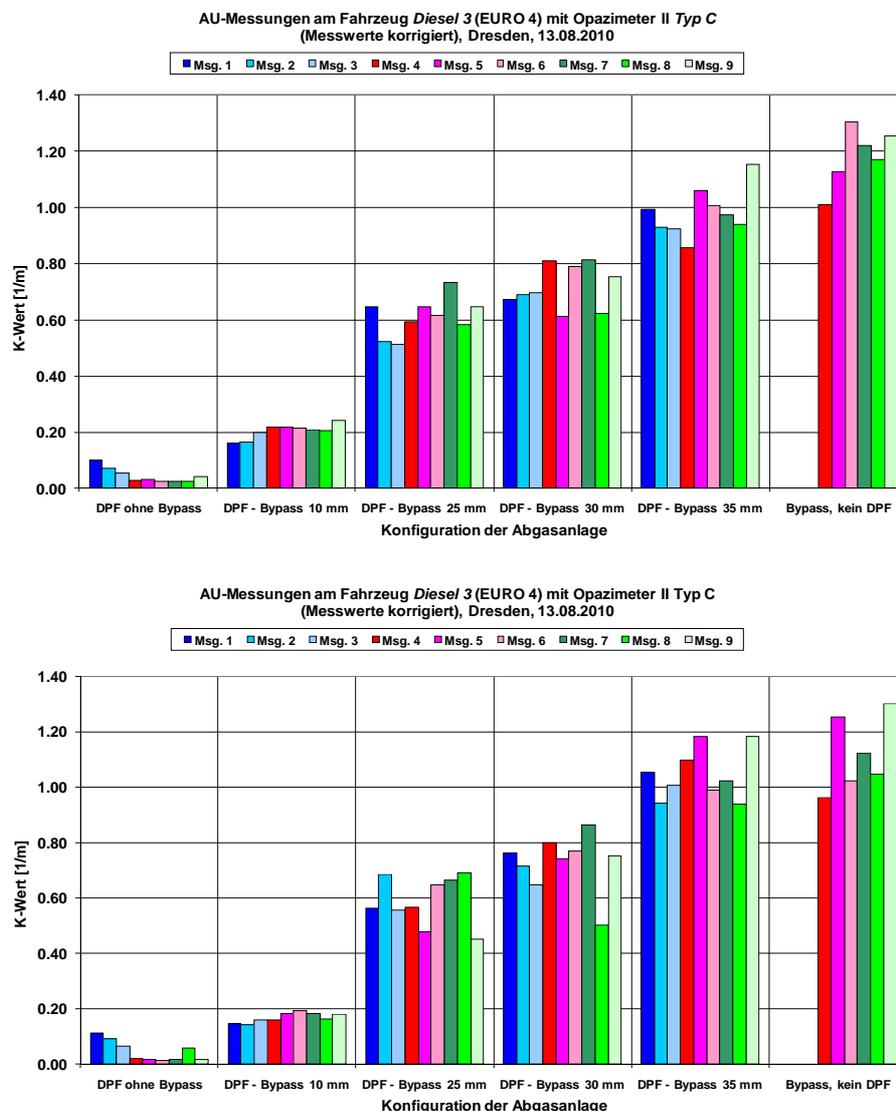
In der Abb. 4.19 sind die Messergebnisse von zwei unterschiedlichen Opazimetern II des Typs C dargestellt. Es kamen das Gerät, das bereits in Dessau-Roßlau verwendet wurde und ein zweites baugleiches Gerät zum Einsatz. Die jeweiligen parallelen Messungen mit Opazimetern Typ C lieferten wiederum unplausible Ergebnisse und sind deshalb hier nicht dargestellt.

Abb. 4.19: AU-Messungen mit Opazimeter II Typ C in Dresden

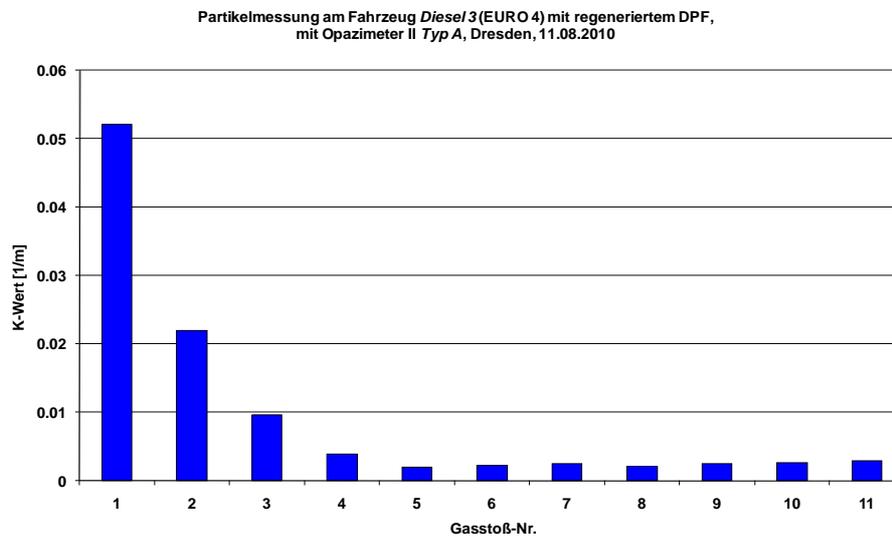
Mit dem Opazimeter II vom Typ A erfolgten am regenerierten DPF außerhalb der bereits beschriebenen Messreihen weitere Untersuchungen. In der Abb. 4.20 sind die K-Werte für Gasstöße, die unmittelbar nach der Regeneration des DPF durchgeführt wurden, dargestellt. Das bereits beschriebene typische Verhalten eines DPF, der nach der Regeneration nur eine sehr geringe Rußeinlagerung benötigt, bis er einen hohen und stabilen Abscheidegrad erreicht, konnte messtechnisch erfasst und

bestätigt werden. Das bedeutet, dass es mit Opazimetern II gelingt, eine sehr feine Differenzierung im sehr niedrigen Messbereich zu erzielen.

Abb. 4.20: Messungen mit regeneriertem DPF, Opazimeter II Typ A

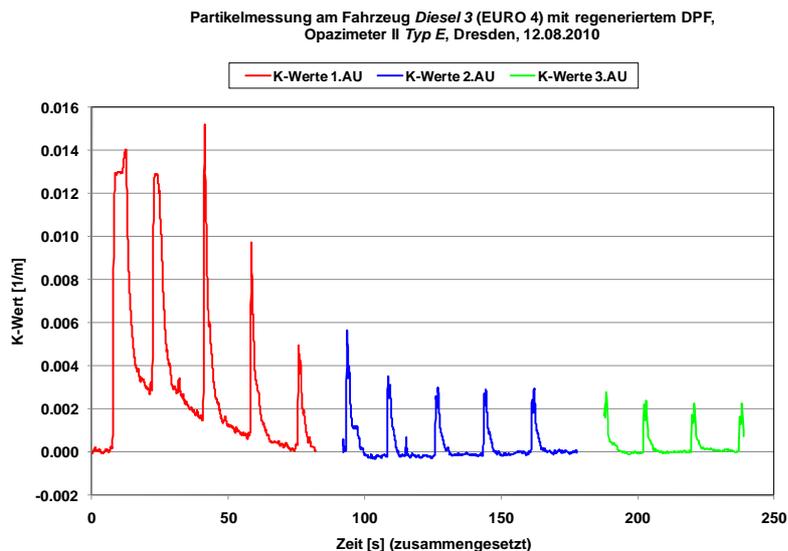
Zur Unterstützung dieser Aussage sind ergänzend zu den im Projekt absolvierten Tests die von einem Messgerätehersteller bereitgestellten Verläufe der aufgezeichneten K-Werte aus drei Abgasuntersuchungen mit Opazimeter II, die ebenfalls unmittelbar nach der Regeneration des DPF durchgeführt wurden, in Abb. 4.21 zusammengefasst.

Abb. 4.21: Messungen mit regeneriertem DPF mit Opazimeter II Typ E

diese im Rahmen der durchgeführten Tests auch unterhalb der für herkömmliche Opazimeter üblichen Anzeigegrenze $K=0,01 \text{ 1/m}$ noch deutliche und differenzierbare Signalverläufe lieferten, was mit den Abb. 4.21 und 4.22 angedeutet sein soll. Es wird daraus ableitend eingeschätzt, dass sie somit bereits gut geeignet sind, um auch relativ geringe Schäden am DPF festzustellen.

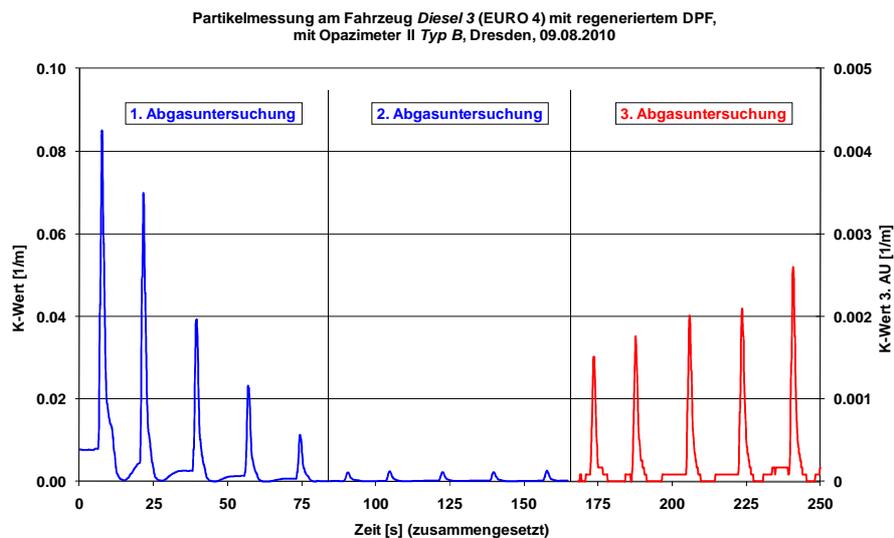
Wie in Abb. 4.22 zu sehen ist, war lediglich während der ersten fünf Gasstöße in der 1. Abgasuntersuchung eine signifikante Verringerung des Rußabscheidegrades des DPF festzustellen.

Abb. 4.22: Messungen mit regeneriertem DPF mit Opazimeter II vom Typ B
