**Hochschule für Technik und Wirtschaft
Dresden**
Forschungsinstitut Fahrzeugtechnik

Abschlussbericht

Thema: Weiterentwicklung der Abgasuntersuchung bei Kraft-
fahrzeugen
Vorhaben FKZ: 3709 45 170

Auftraggeber: Umweltbundesamt (UBA)
Fachgebiet I3.2
Wörlitzer Platz 1
06844 Dessau-Roßlau

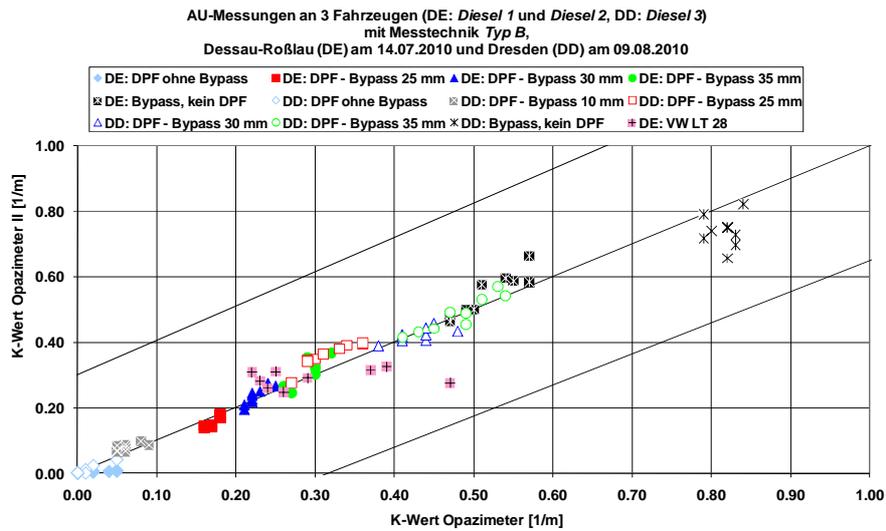
Abb. 4.23: AU-Messungen mit Messgeräten Typ B

In den Abb. 4.23 bis 4.27. werden die Ergebnisse zum Vergleich der Messtechnik Opazimeter und Opazimeter II aus Abschnitt 4.2.1 und 4.2.2 in etwas anderer Form zusammenfassend ausgewertet, indem insbesondere die Streubreite der Einzelprüfungen über dem gesamten betrachteten Messbereich hervorgehoben wird. In den Diagrammen sind darüber hinaus je drei dünne schwarze Linien eingetragen, von denen die mittlere die ideale Kennlinie bzw. Korrelation zwischen beiden Geräten, also Opazimeter und Opazimeter II, darstellt. Die äußeren Linien markieren den Toleranzbereich, der für die Zulassung herkömmlicher Opazimeter gilt. In den Anforderungen der Physikalisch-Technischen Bundesanstalt (PTB) wird diesbezüglich sinngemäß gefordert, dass bei Vergleichsmessungen mit einem Referenzgerät im Bereich bis $K=3$ 1/m die zulässigen positiven und negativen Messabweichungen 5 % vom Anzeigewert zuzüglich 0,30 1/m betragen dürfen [5].

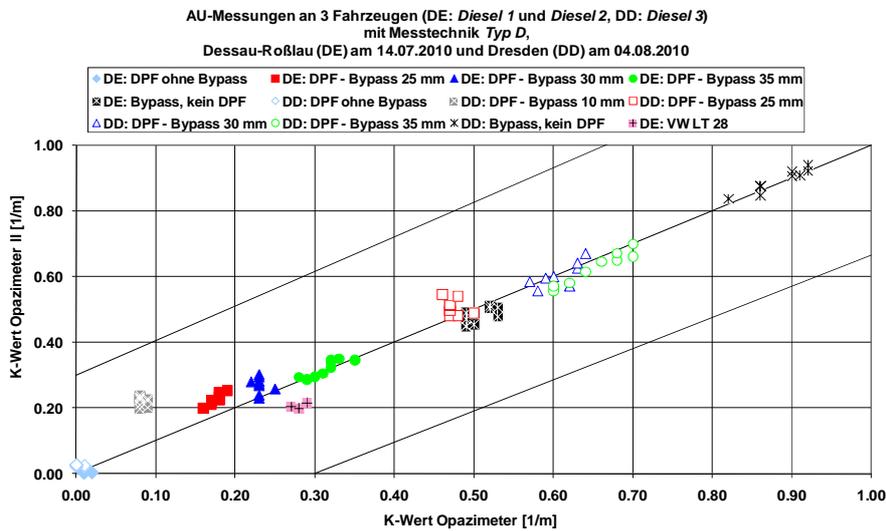
Abb. 4.24: AU-Messungen mit Messgeräten Typ D

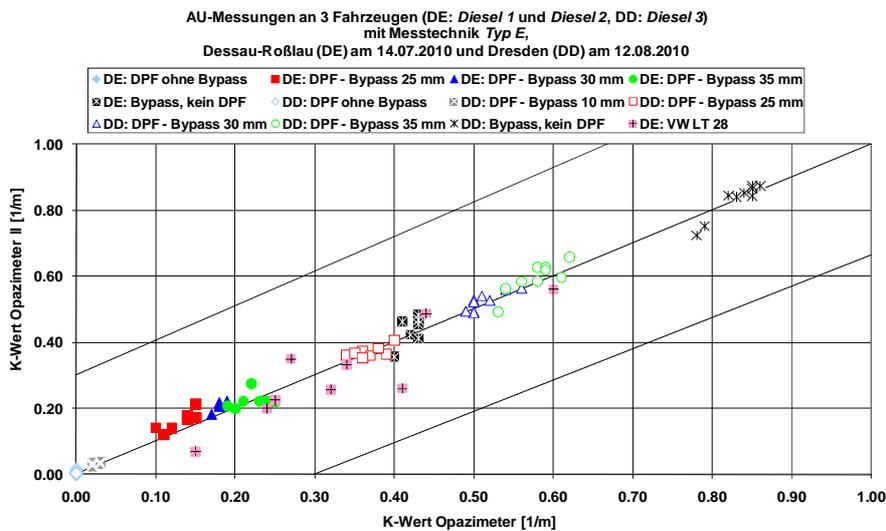
Abb. 4.25: AU-Messungen mit Messgeräten Typ E

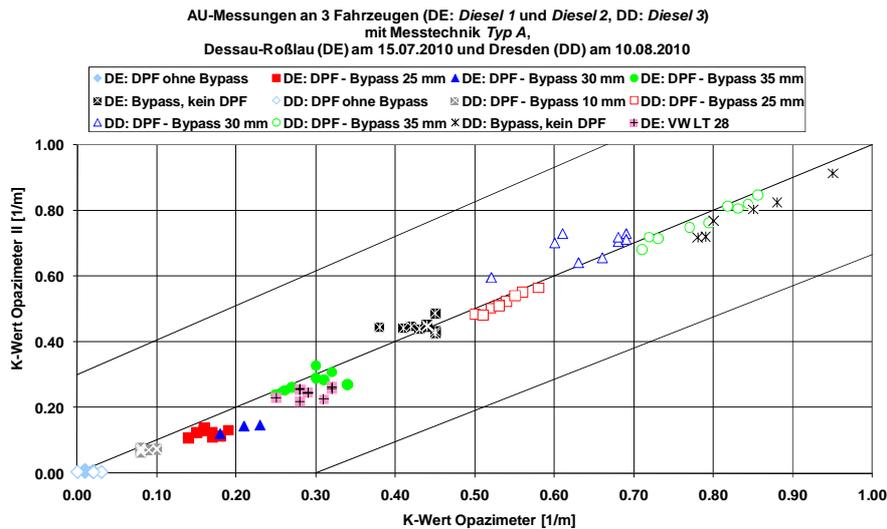
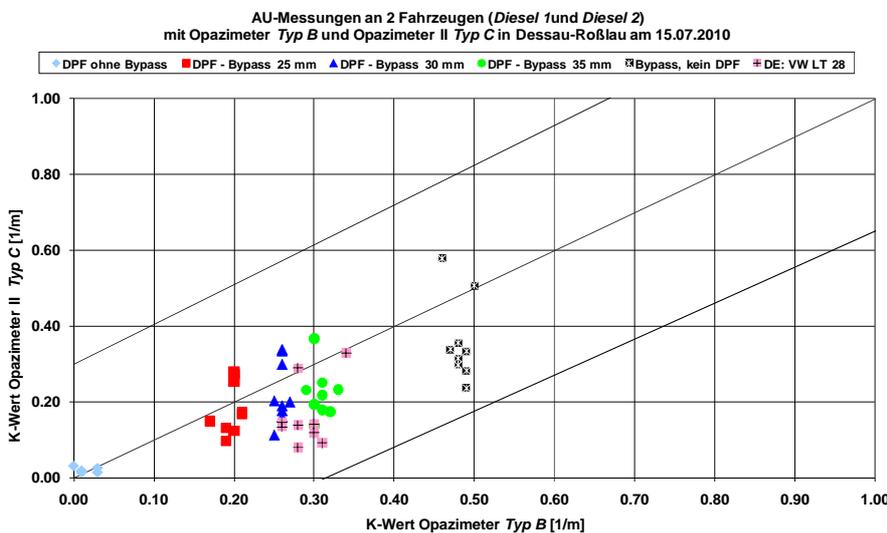
Unter der Annahme, dass die jeweiligen Opazimeter als Referenzgeräte zulässig wären, hätten also alle verwendeten „Opazimeter II“ die aktuellen Genauigkeitsanforderungen der PTB erfüllt, obwohl insbesondere beim Gerät *Typ C* aufgrund der dargestellten Messwertstreuung noch Entwicklungsbedarf zu bescheinigen ist. Bei diesem Gerät musste zudem auf die Referenz eines anderen Gerätes zurückgegriffen werden. Es kann auch davon ausgegangen werden, dass im Rahmen einer PTB-Zulassung dieser neuen Gerätegeneration erweiterte Anforderungen hinsichtlich der Referenzgeräte (z.B. Partikelgenerator anstatt Opazimeter), der Genauigkeit, des Messergebnisses selbst (z. B. Partikelkonzentration anstatt K-Wert oder Trübungsgrad), des Messbereiches u.a.m. aufgestellt werden.

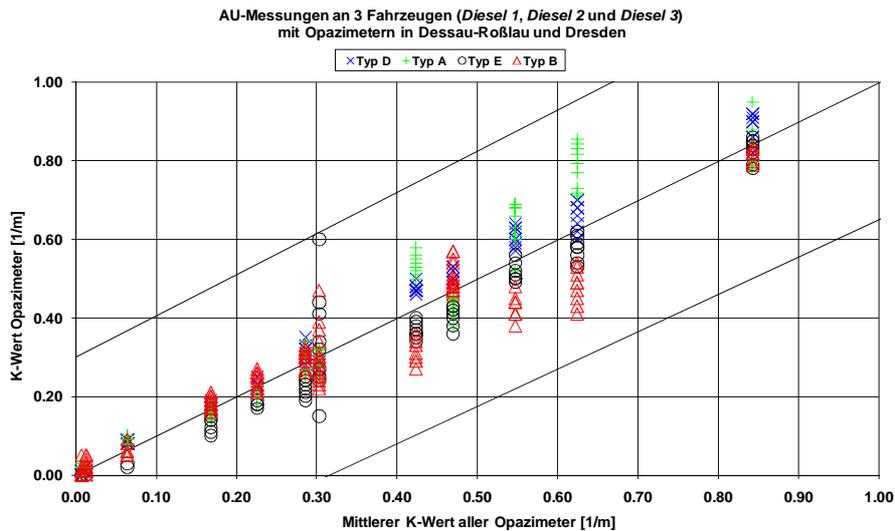
Aufgetragen sind die jeweiligen Einzelmessungen über dem jeweiligen Mittelwert aller Messungen je Abgasanlagenvariation. Auffällig ist die geringe Schwankungsbreite der Messergebnisse bei K-Werten kleiner $0,3 \text{ 1/m}$. Die etwas größeren Abweichungen der Einzelmesswerte der Opazimeter vom *Typ E* und *B*, die oberhalb des Mittelwertes $K=0,3 \text{ 1/m}$ zugeordnet sind und von den Messungen am Transporter *Diesel 2* stammen (siehe auch Abb. 4.9 und 4.11), sind auf das wechselnde Emissionsverhalten dieses Fahrzeugs, für das keine Ursache bekannt ist, zurückzuführen. In den weiteren aufgeführten Vergleichen wurden diese abweichenden Werte eliminiert.

Abb. 4.28: AU-Messungen mit allen Opazimetern

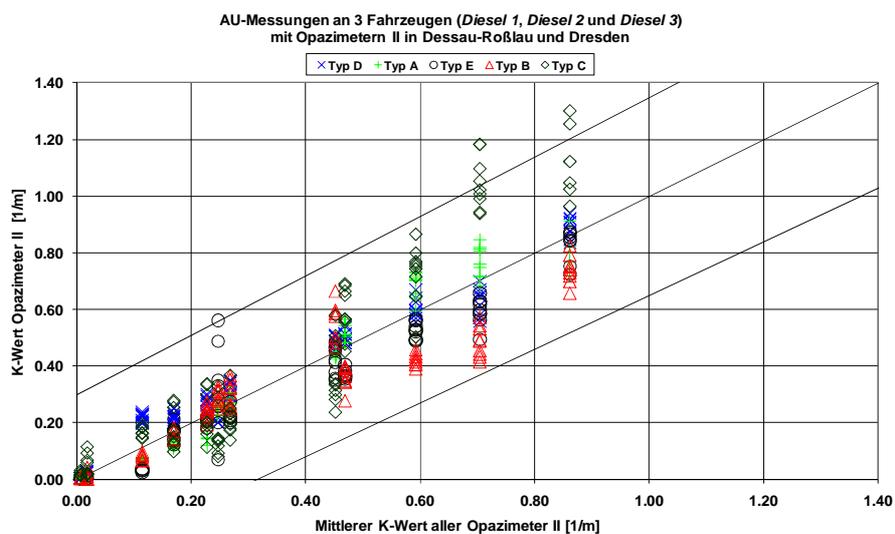
Die Abb. 4.29 zeigt den Vergleich der Messungen mit den Opazimetern II.

Auffällig ist, dass mit dem Gerät *Typ C* zum Teil stark schwankende und deutlich abweichende Werte gemessen wurden. In weitere Vergleiche sind die Ergebnisse dieses Gerätes daher nicht mehr einbezogen worden. Dies trifft auch auf die bereits beschriebenen Messwerte vom Transporter *Diesel 2* zu.

Abb. 4.29: AU-Messungen mit allen Opazimetern II

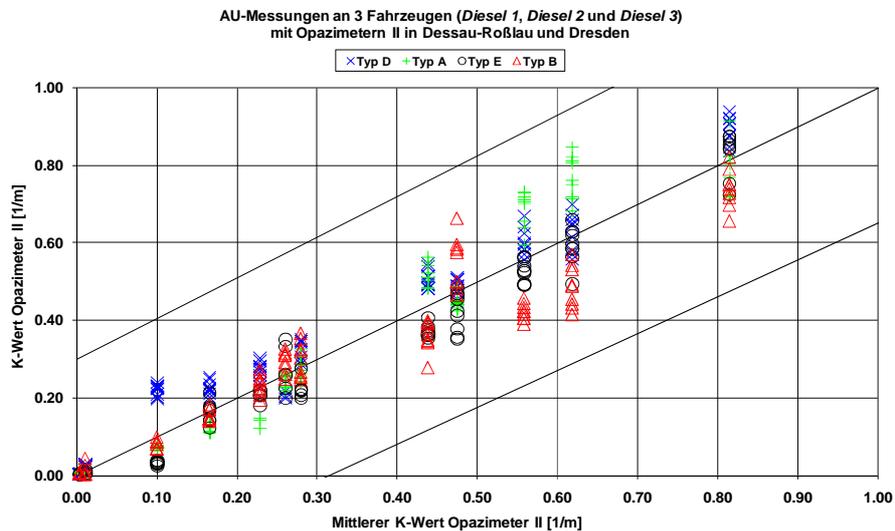
In den Abb. 4.30 und 4.31 sind abschließend die bereinigten Vergleiche der verbleibenden vier Gerätetypen über den Mittelwerten der Opazimeter II- bzw. der Opazimeter-Messungen aufgetragen.

Abb. 4.30: AU-Messungen mit vier Opazimetern II (reduzierte Betrachtung)

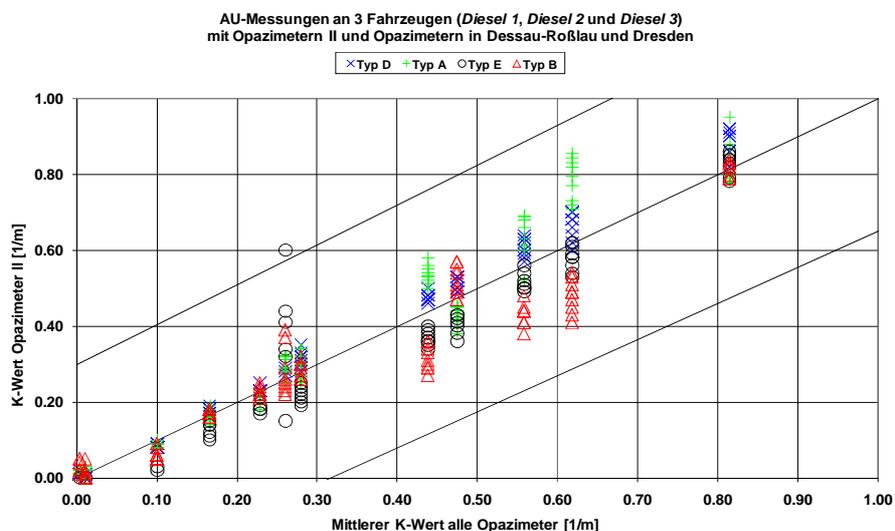
Abb. 4.31: AU-Messungen mit Opazimetern und Opazimetern II (reduzierte Betrachtung)

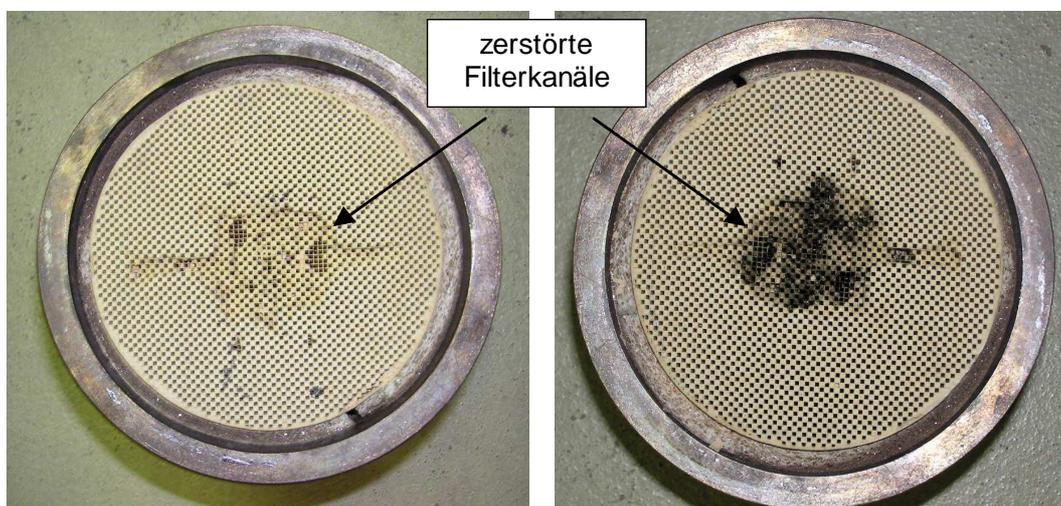
An zwei Diesel-PKW, dem bereits beschriebenen *Diesel 3* und an einem weiteren PKW *Diesel 4* (2,7l aufgeladener Direkteinspritzer mit Partikelfilter, Euro 4 mit Erstzulassung 29.10.2007), wurden DPF-Schäden simuliert, indem ein Austausch der serienmäßigen DPF durch mechanisch teilweise zerstörte Exemplare erfolgte. In den *Diesel 3* wurde demnach ein zerstörter DPF gemäß Abb. 4.32 eingebaut, der ursprünglich für Prüfstanduntersuchungen in einem anderen Projekt präpariert und dort mit einem gravimetrisch ermittelten Partikelabscheidegrad von 66 % vermessen worden war.

Abb. 4.32: Mechanisch zerstörter DPF für AU-Messungen am *Diesel 3*

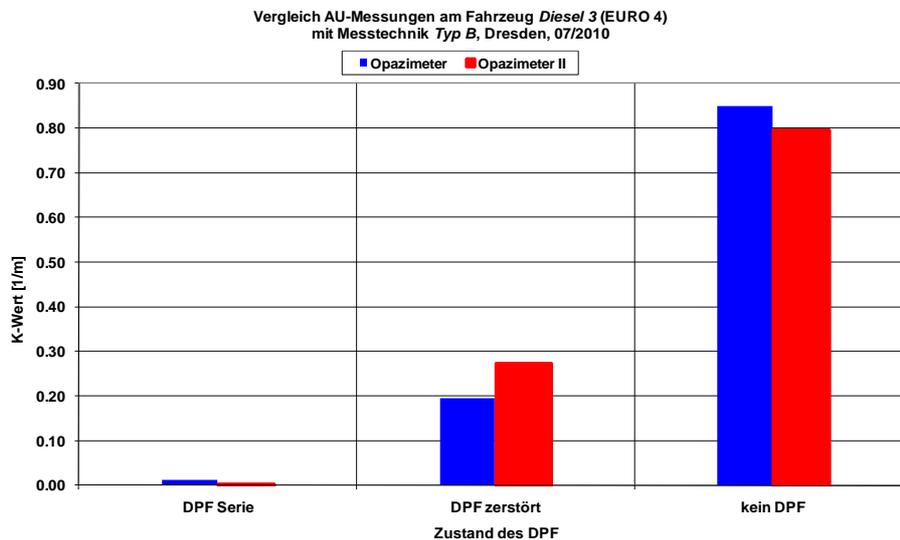
aktuellen gesetzlichen Bedingungen die Abgasuntersuchung noch bestanden wird. Eine Fehleranzeige seitens der OBD erfolgte bei keinem der dargestellten Zustände, allerdings konnten mit dem Fahrzeug auch keine längeren Fahrten im Straßenverkehr durchgeführt werden, weil kein Nummernschild zur Verfügung stand.

Abb. 4.33: AU-Messungen am *Diesel 3* mit Schadenssimulation

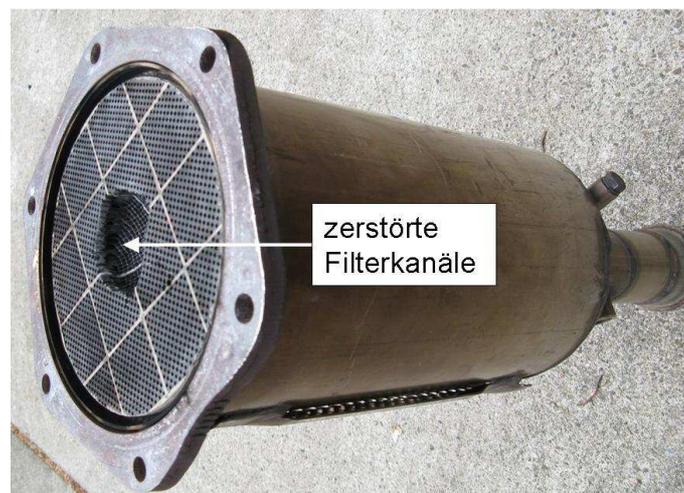
Für die Untersuchungen am *Diesel 4* wurde ein DPF so zerstört, dass etwa 10 % der ursprünglich verschlossenen Filtereinlasskanäle offen waren (Abb. 4.34).

Abb. 4.34: Mechanisch zerstörter DPF für AU-Messungen am *Diesel 4*

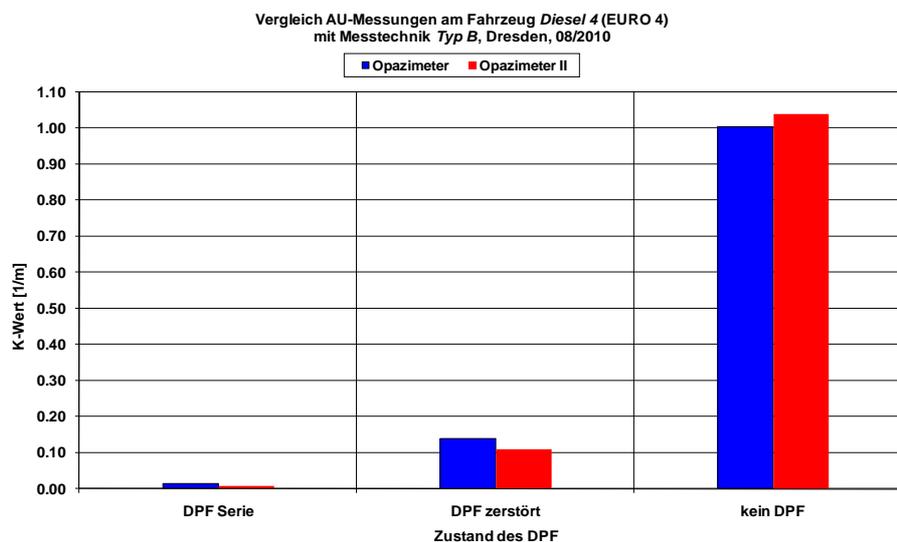
wiederum eine deutliche Erhöhung der Rußemission festgestellt werden, mit der allerdings unter den aktuellen gesetzlichen Bedingungen die Abgasuntersuchung wieder bestanden wird. Eine Abgasuntersuchung entsprechend der Vorschrift (Auslesen der OBD) war bei diesem Fahrzeug nicht möglich, weil über die im OBD-Modul des Messtechnikherstellers nutzbaren Übertragungsprotokolle keine OBD-Kommunikation aufgebaut werden konnte.

Abb. 4.35: AU-Messungen am *Diesel 4* mit Schadenssimulation

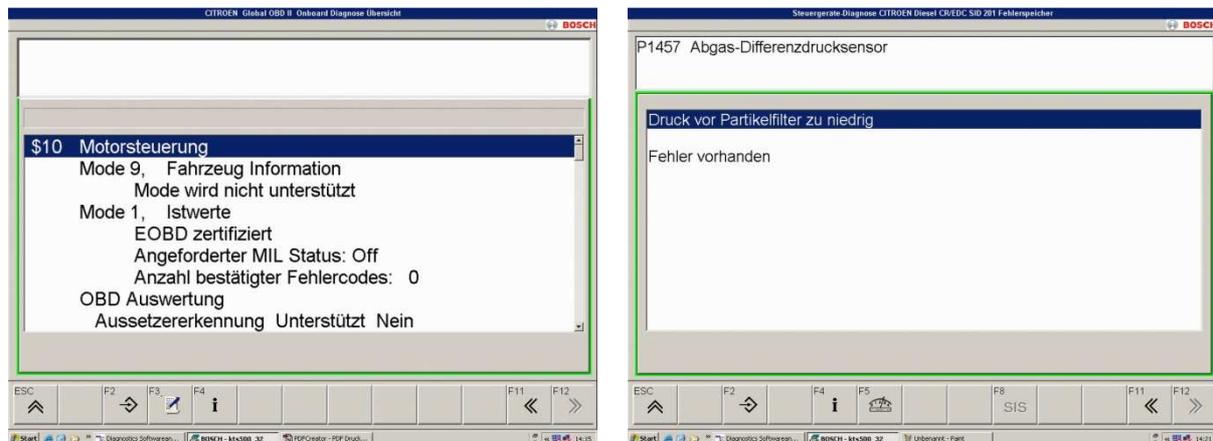
Bei kurzen Fahrten im Straßenverkehr, die sowohl mit dem beschädigten DPF als auch ohne DPF durchgeführt wurden, erfolgte kein Aufleuchten der Motorkontrollleuchte (MIL - Malfunction Indicator Light). Das bedeutet, dass für den Testzeitraum durch die OBD kein abgasrelevanter Fehler erkannt worden ist. Nach den Fahrten ist das Fahrzeug jeweils mit einem Diagnosegerät (KTS500 von Bosch) kontrolliert worden, wobei sich bestätigte, dass abgasrelevante Fehler gemäß Abb. 36 links nicht registriert wurden. Nach der Fahrt ohne DPF befand sich allerdings eine Eintragung im allgemeinen Fehlerspeicher der Motorsteuerung, die in Abb. 4.36 rechts charakterisiert wird.

Unklar geblieben ist, warum dieser, den Abgas-Differenzdrucksensor betreffende Fehler, nicht auch als abgasrelevant eingestuft wurde.

Abb. 4.36: Diagnose am *Diesel 4* nach DPF-Schadenssimulation

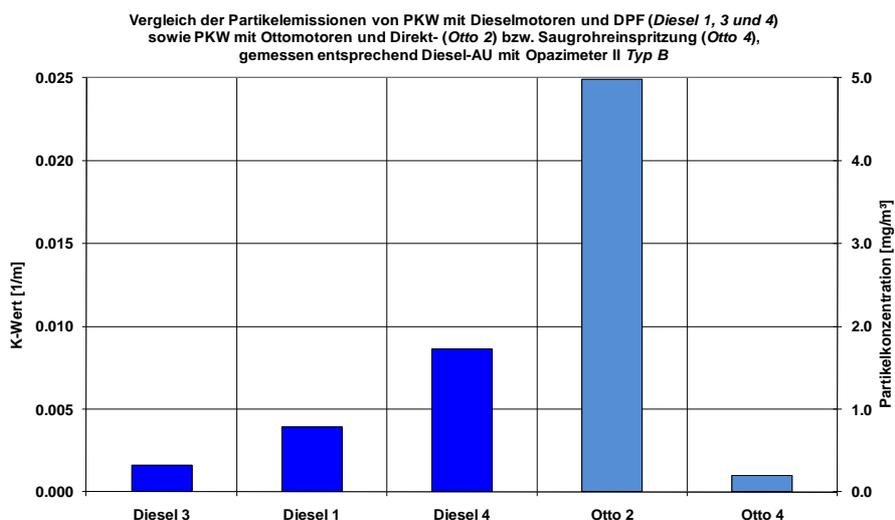
Im Rahmen der beschriebenen Abgasuntersuchungen an Fahrzeugen mit Ottomotor wurden auch Messungen mit dem Opazimeter II *Typ B* durchgeführt. Wie bei der Diesel-AU sind Gasstöße aufgezeichnet und die maximalen K-Werte ausgewertet worden. Die „Abregeldrehzahl“ wurde durch mechanisches Blockieren des Gaspedals auf maximal 5000 1/min eingestellt. In der Abb. 4.37 sind die Partikelmesswerte zweier PKW mit Ottomotor denen der drei untersuchten PKW mit Dieselmotor und DPF gegenübergestellt. Der *Otto 2* erreichte in diesem Vergleich mit ca. 5g/m³ die mit Abstand höchsten Werte. Ottomotoren mit Saugrohreinspritzung, wie hier mit *Otto 4* demonstriert, sind in dieser Hinsicht nicht auffällig. Die Größenordnung der gemessenen K-Werte, d.h. die insgesamt sehr geringen Werte, gibt Hinweis darauf, dass herkömmliche Opazimeter für solche Messungen nicht geeignet sind.

Abb. 4.37: Partikelemission von PKW mit Diesel- und Ottomotoren

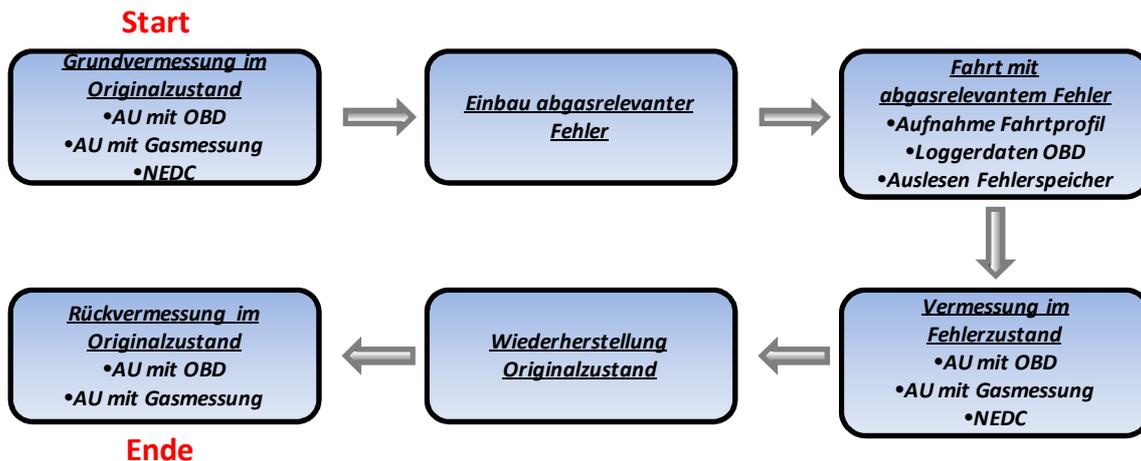
Für die Identifikation von abgasrelevanten Fehlerzuständen und deren Auswirkung auf die Emissionen und die Prüfergebnisse in den relevanten Testverfahren kam ein Versuchsprogramm nach Ablaufschema gemäß Abb. 6.1 zum Einsatz.

Abb. 6.1: Ablaufschema Versuchsprogramm Fahrerprobung

Die Ergebnisse zur Vermessung der Emissionen im NEDC mit und ohne abgasrelevanten Fehler entsprechend Abbildung 6.1 sind in Abbildung 6.6 dargestellt. In Vorwegnahme sind hier bereits die Ergebnisse für die Fahrzeuge *Diesel II* und *Diesel III* enthalten. In dieser Darstellung wird, wie später auch in Abbildung 6.9, in der Ordinate eine Skalierung in % vom zulässigen Grenzwert, der sich aus Abbildung 6.3 ableitet, gewählt. Das Erreichen des Grenzwertes entspricht also dem Wert 100%.

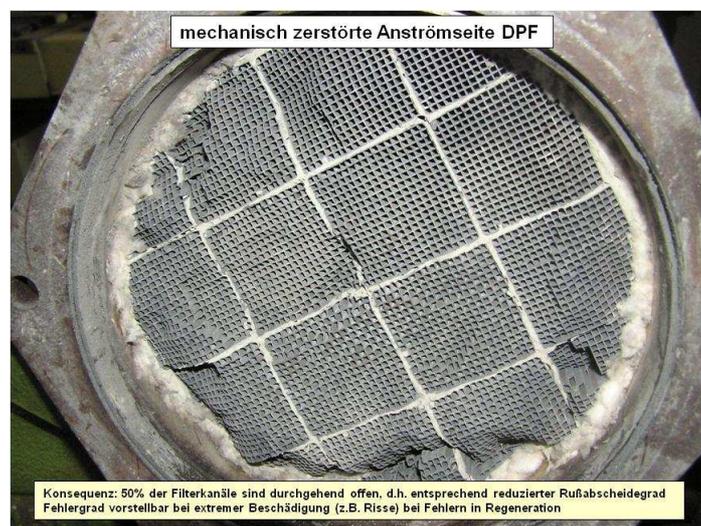
Abb. 6.2: DPF mit zerstörtem Einlassquerschnitt für Fahrzeug *Diesel II*

- *Diesel I:* Drossel in AGR-Leitung (z.B. Verschmutzung/Beschädigung)
- *Diesel II:* Zerstörung kompletter Einlassquerschnitt des DPF (Abb. 6.2); Entfernung Leitung Differenzdrucksensor
- *Benzin I:* Adapter mit Nebenluft vor Lambda-Sonde (z.B. Sensordefekt)
- *Benzin II:* analog *Benzin I*
- *Diesel III:* Temperatursensoren DPF abgeklemmt oder ausgebaut, Differenzdrucksensorleitung abgeklemmt (z.B. Sensordefekt, fehlerhafter Anschluss)

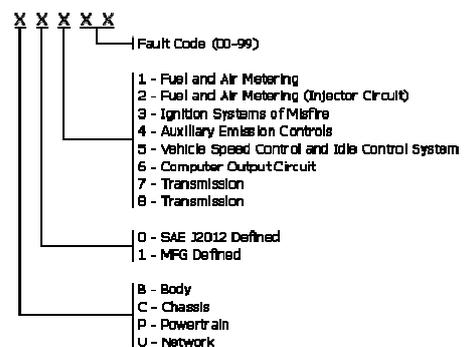
ein DTC (Diagnostic Trouble Code) setzt sich aus 5 Stellen - einem Buchstaben und vier Zahlen - zusammen.

Es gibt genannte Fehlercodes, auf die alle Hersteller zurückgreifen können sowie herstellereigene Codes.

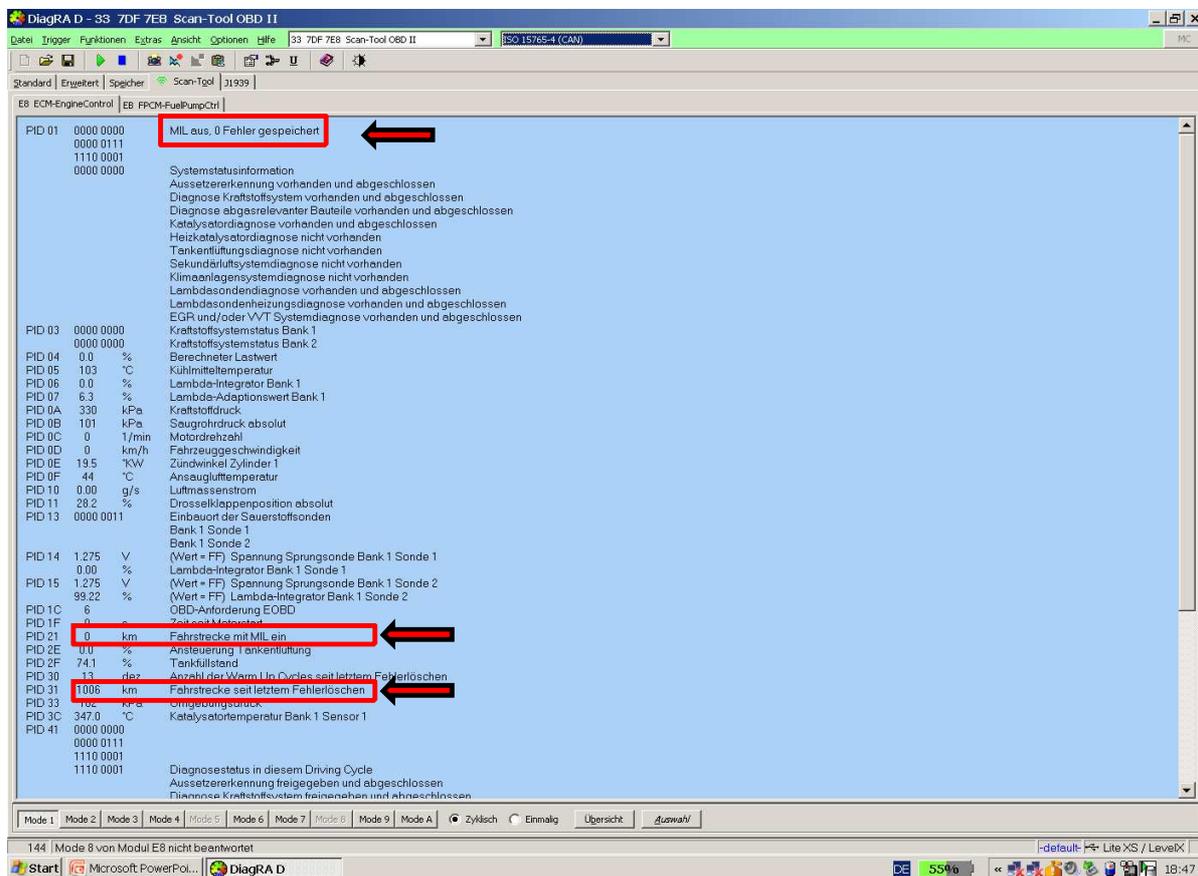
Abbildung 6.5 zeigt beispielhaft den Ausdruck einer Protokollierung des Fehlerspeichers, der zusätzlich zur Fahrerbeobachtung zur Dokumentation der MIL-Funktion dient. Die wichtigsten Informationen, die hier zur Auswertung herangezogen werden, sind kenntlich gemacht.

Abb. 6.5: Beispiel Protokoll Fehlerspeicher

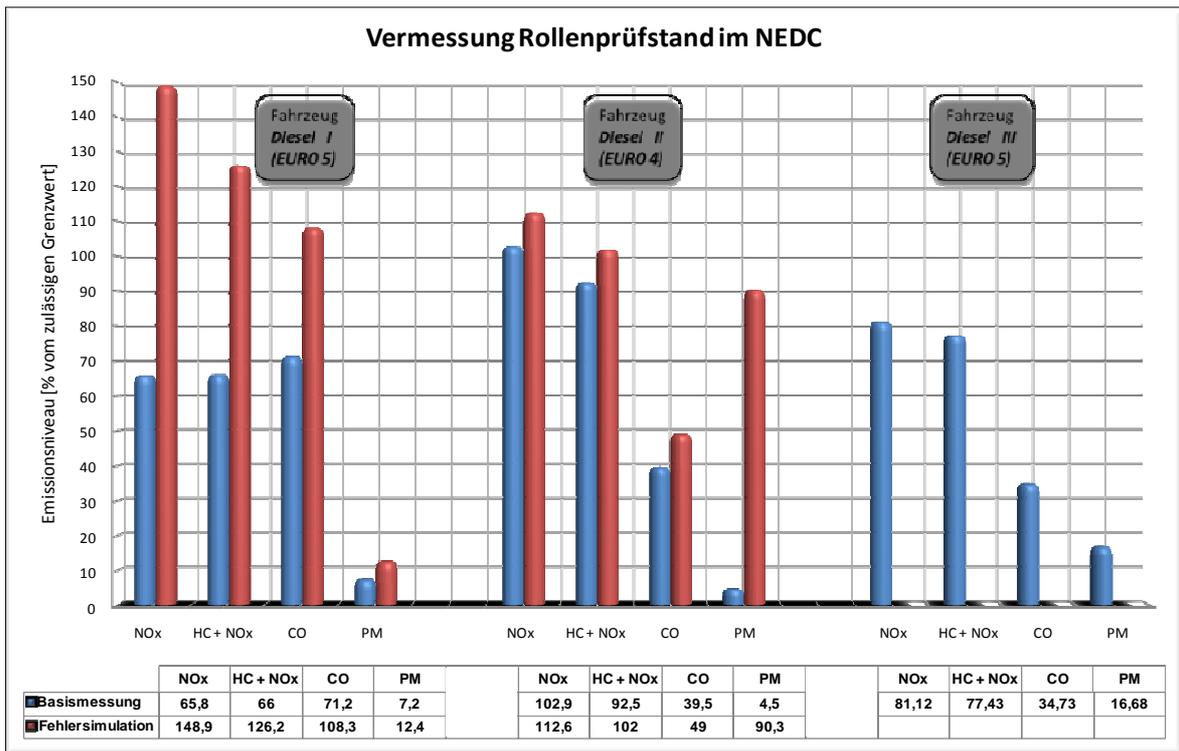
Abb. 6.6: Ergebnisse Emissionstests für alle betrachteten Fahrzeuge Diesel

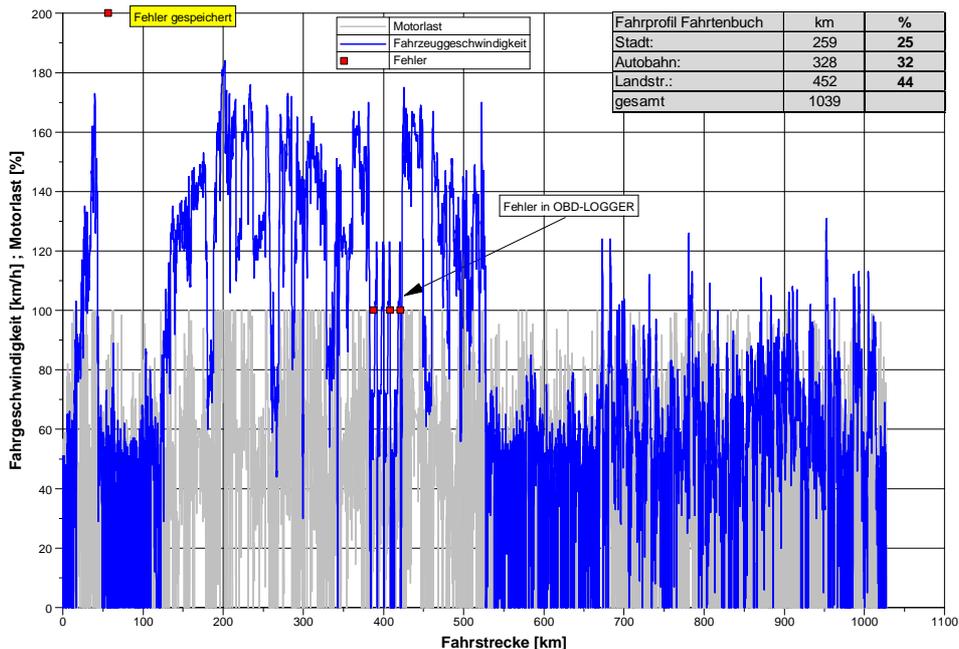
Abb. 6.7: Fahrprofil und Fehlermeldungen Fahrzeug Diesel I

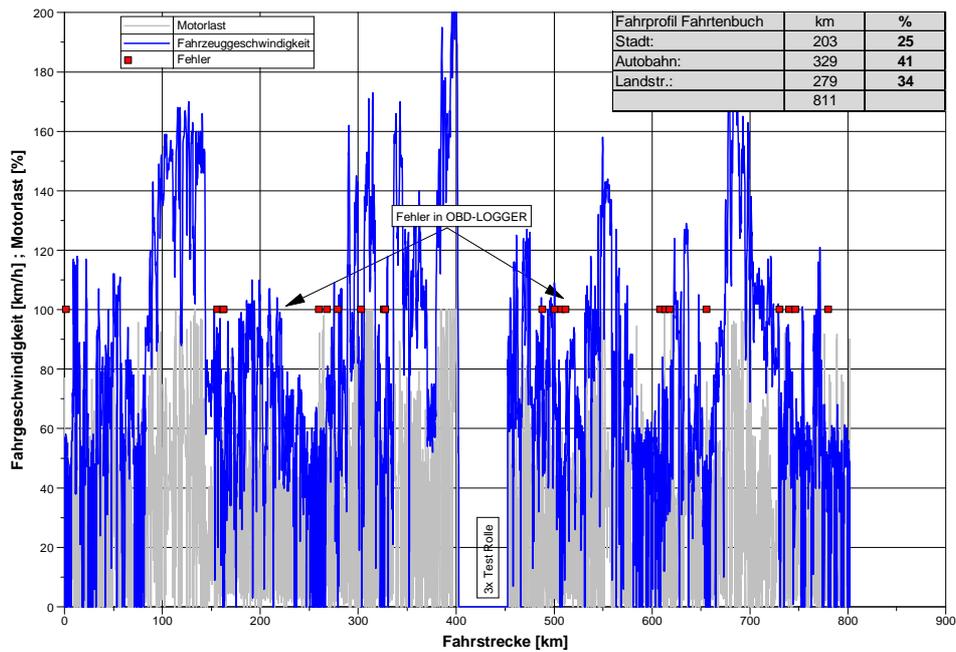
Abb. 6.8: Fahrprofil und Fehlermeldungen Fahrzeug *Diesel II*

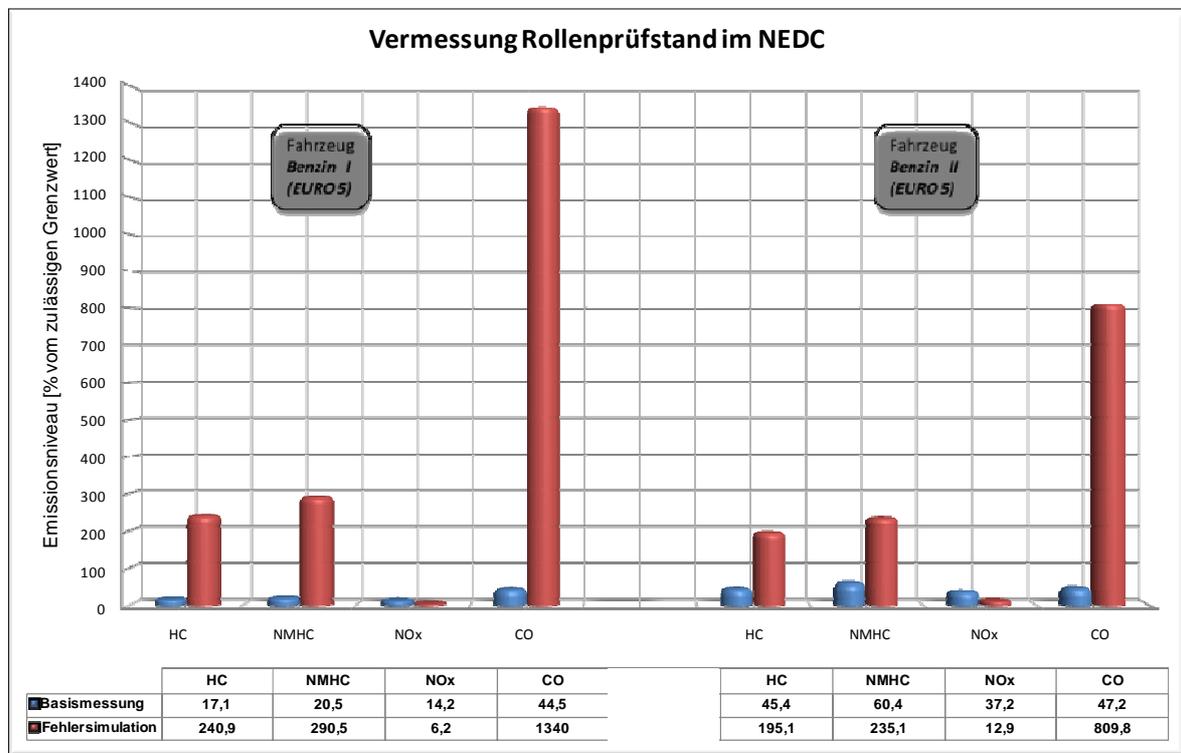
Abb. 6.9: Ergebnisse Emissionstests für alle betrachteten Fahrzeuge *Benzin*

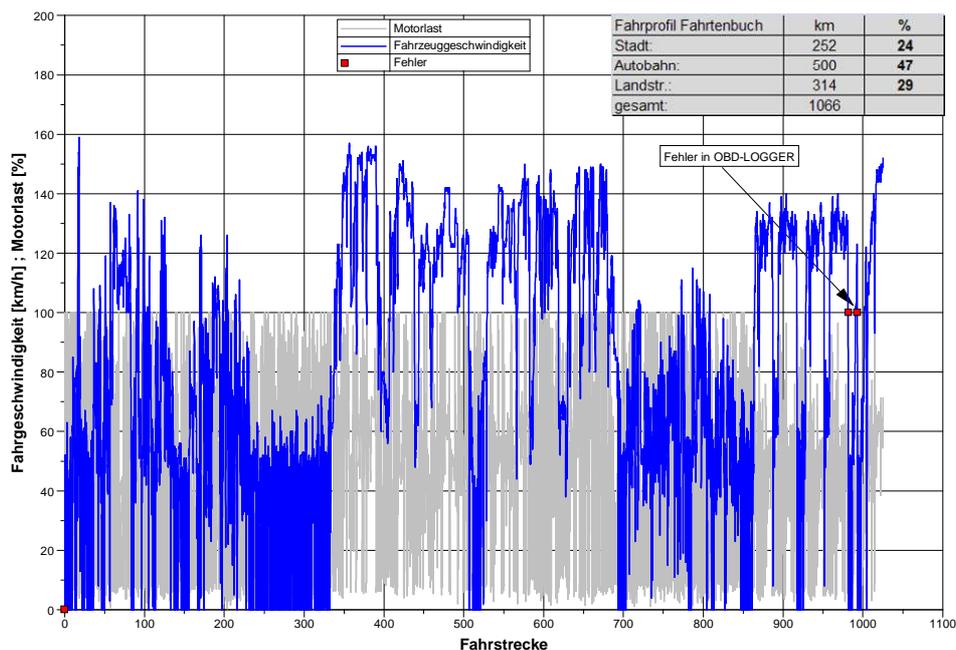
Abb. 6.10: Fahrprofil und Fehlermeldungen Fahrzeug *Benzin I*

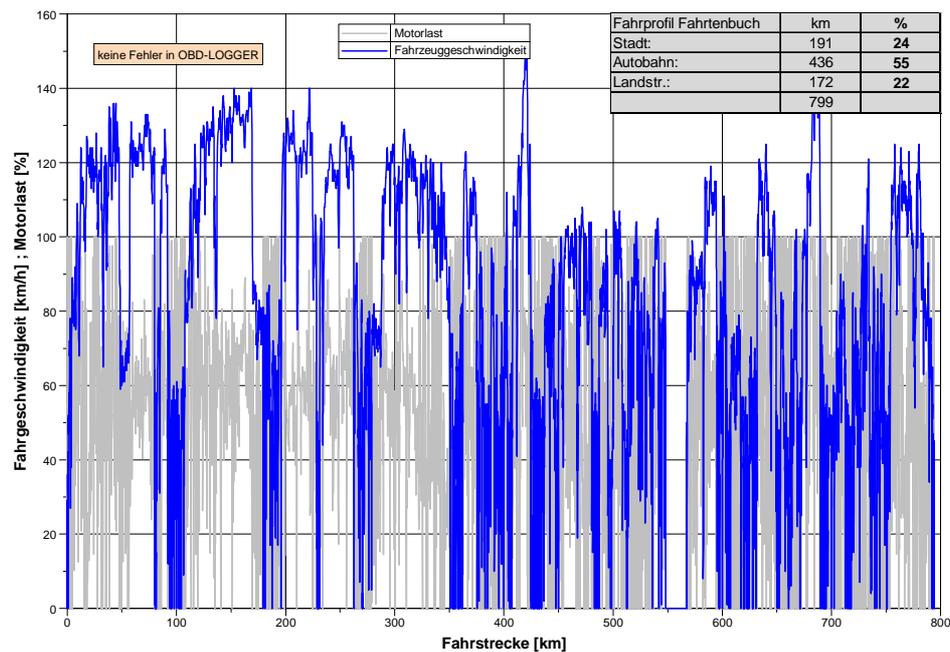
Abb. 6.11: Fahrprofil und Fehlermeldungen Fahrzeug *Benzin II*

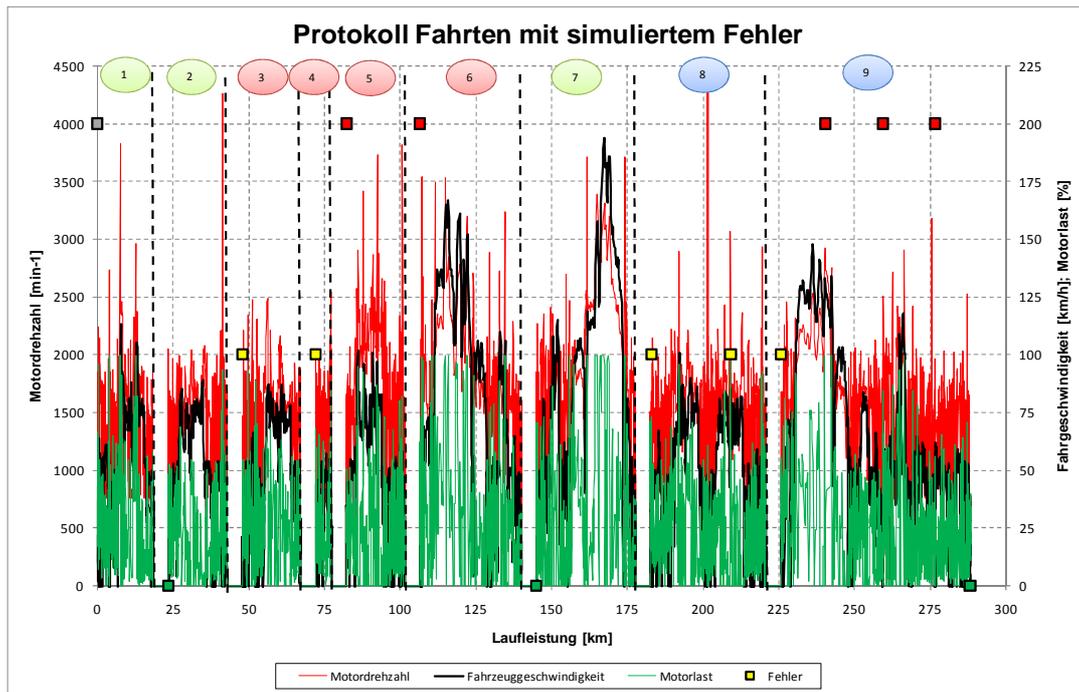
Abb. 6.12: Fahrprofil und Fehlermeldungen Fahrzeug *Diesel II* (Zusatztests)
